[Troubleshooting APC-OUT-OF-RANGE](#)

Este documento describe los pasos usados para resolver problemas la alarma APC-OUT-OF-RANGE aumentada en los sistemas de la plataforma del transporte multiservicio (MSTP).

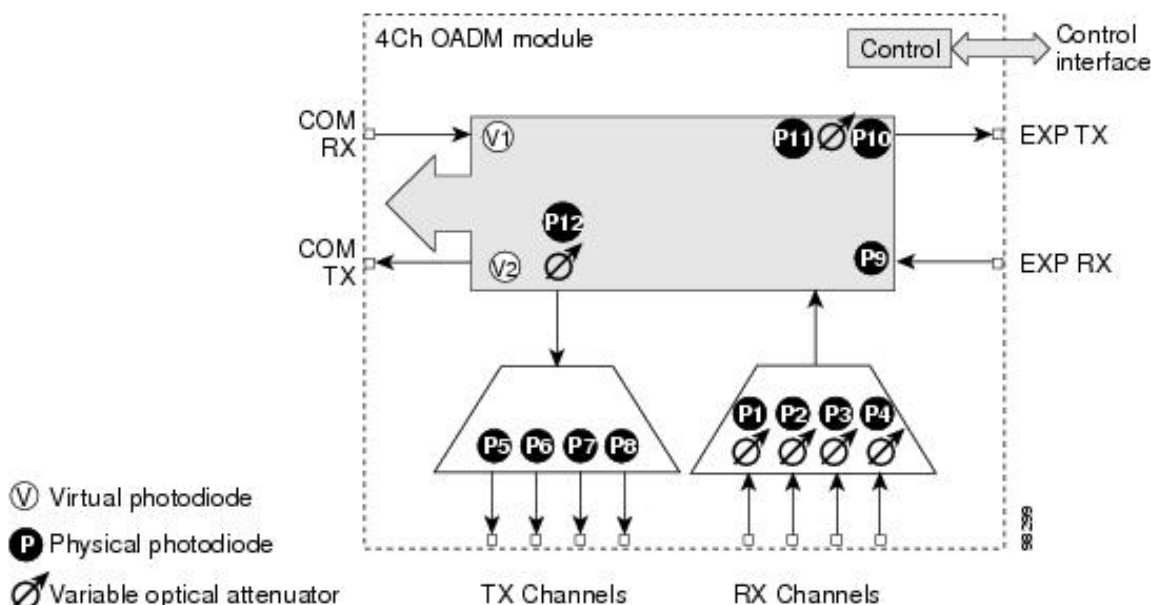
Tal y como se muestra en del Diagrama de bloque de AD-4C, hay un VOA (P12) para los cuatro transmite los canales.

La alarma APC-OUT-OF-RANGE en este puerto indica que el puerto no puede alcanzar el nivel de energía óptica deseado, que se da en los parámetros ANS; esto pudo estar debido a la alarma inhabilitada APC, que no trabaja cuando los cambios son más que +3/-3dBm ni puede ser posible si VOA no se deja con la atenuación.

Considere un escenario donde está -20dBm el nivel de energía óptica para CHAN-TX 1. Si usted marca el punto de ajuste (parámetro ANS) y encuentra que es -12dBm para CHAN-TX 1, significa que usted necesita -12dBm como la energía óptica del canal. Sin embargo, usted tiene -20dBm en real.

Tan en este escenario, usted debe marcar el funcionamiento del historial 15-minute del puerto COM-RX para determinar si hay algún descenso en los niveles ópticos debido a las Pérdidas de fibra crecientes. Para resolver esto, usted debe rectificar las Pérdidas de fibra. Usted puede cambiar el punto de ajuste también, pero ésa debe siempre ser la cosa más reciente que usted lo hace.

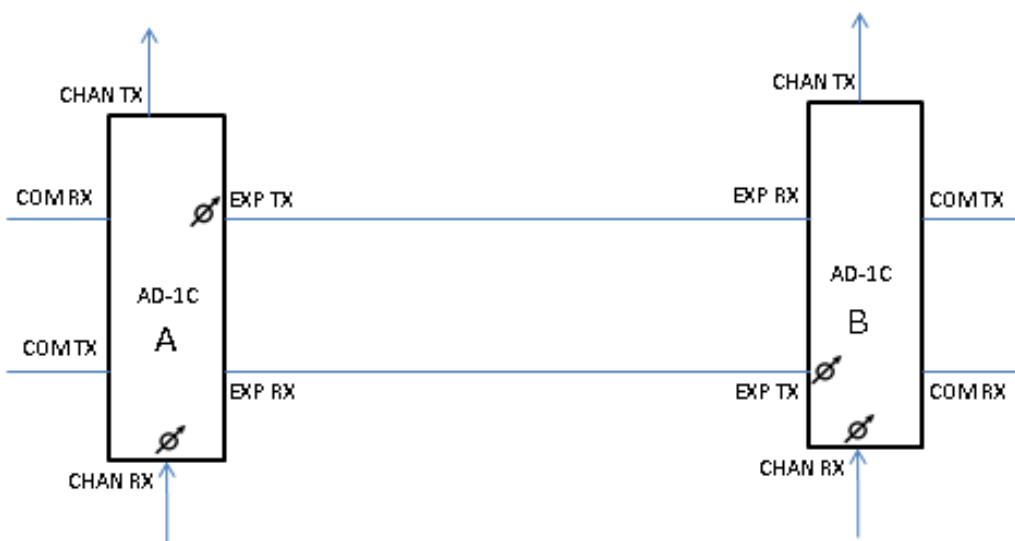
En el Diagrama de bloque del indicador luminoso LED amarillo de la placa muestra gravedad menor AD, usted puede ver que hay VOA en EXP TX. Si usted mira en el parámetro ANS, hay puntos de ajuste para los puertos COM-RX y COM-TX. Es importante entender porqué es como ése.

Tal y como se muestra en de este diagrama, no hay unidad del amplificador entre el EXP-RX y el puerto LINE-TX. El puerto Línea-TX transmite la energía óptica recibida en el puerto EXP-RX.

El bloque WXC es allí para igualar y ajustar la energía óptica de cada longitud de onda a cierto nivel. La energía óptica requerida por cada longitud de onda se diseña anteriormente y está cargada en el nodo. Estos parámetros de diseño se llaman los parámetros ANS.
