Ruta de la traducción de los descensos ICM IP IVR a las llamadas

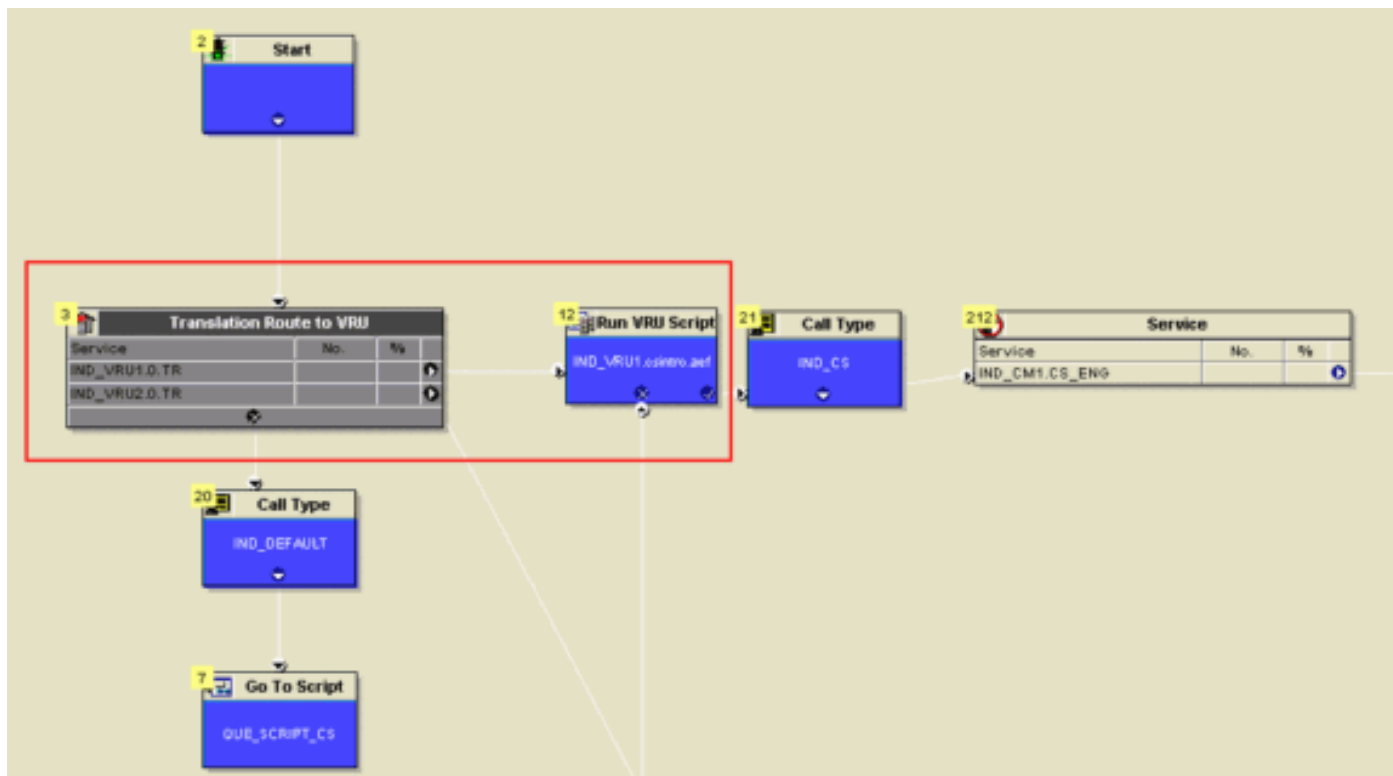
El punto de ruta ICM se asocia a un script ICM que hace una ruta de la traducción a un nodo VRU para accionar un script en IP IVR, tal y como se muestra en de [abajo](#). Este nodo de VRU Translation Route falla.

Al probar este script específico ICM con CallTracer, completa correctamente. Sin embargo, cuando la llamada entrante golpea el punto de ruta en el entorno de producción, falla con la secuencia siguiente:

1. Experimentar un bit corto del silencio.
2. Un ocupado rápido.
