Introduction

Ce document décrit les causes possibles et leur résolution quand la procédure de connexion de bureau échoue en raison des questions de la téléphonie API (JTAPI) de JAVAS.

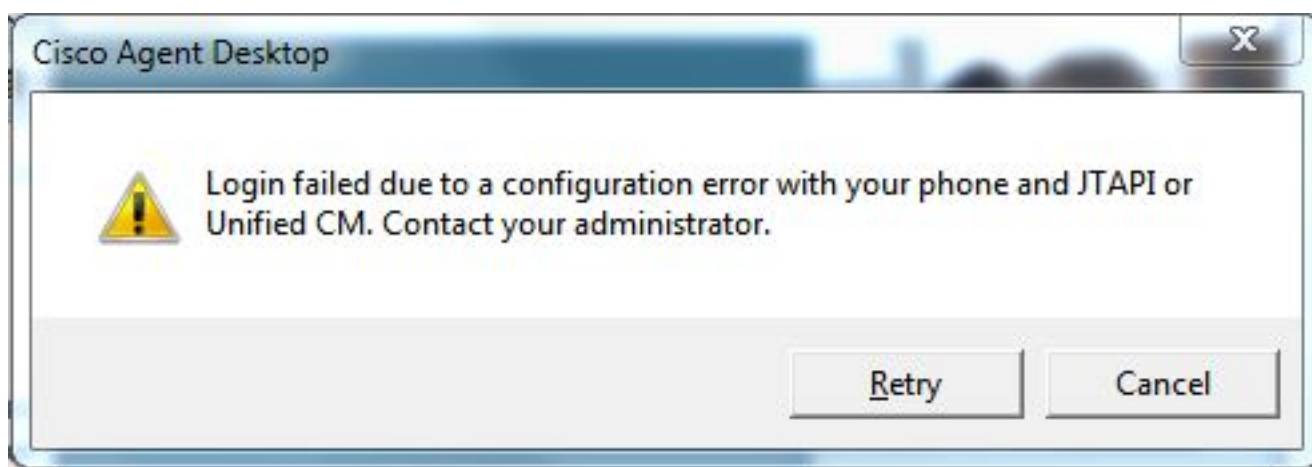
Message d'erreur sur le CAD

Ces messages d'erreur sont vus tout en se connectant dans le Cisco Agent Desktop (CAD) et la finesse, suivant les indications de ces images

Ce sont les erreurs les plus communes qui sont produites pendant la procédure de connexion de bureau sur CAD/Finesse et il y a de plusieurs raisons pour ceci.

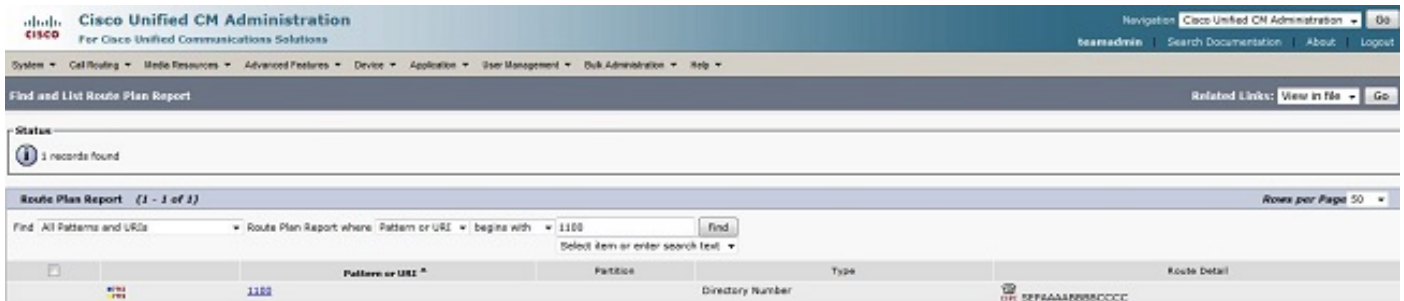
L'extension IPCC ne devrait pas être une ligne partagée.

Vous pouvez vérifier le CUCM en allant le **roulage d'appels > l'état de plan de routage**. Veuillez s'assurer que l'extension IPCC est seule. Voyez l'image ci-dessous, là devriez n'être aucun autre exemple du DN.

Également l'extension IPCC ne doit pas faire partie d'un groupe de recherche.

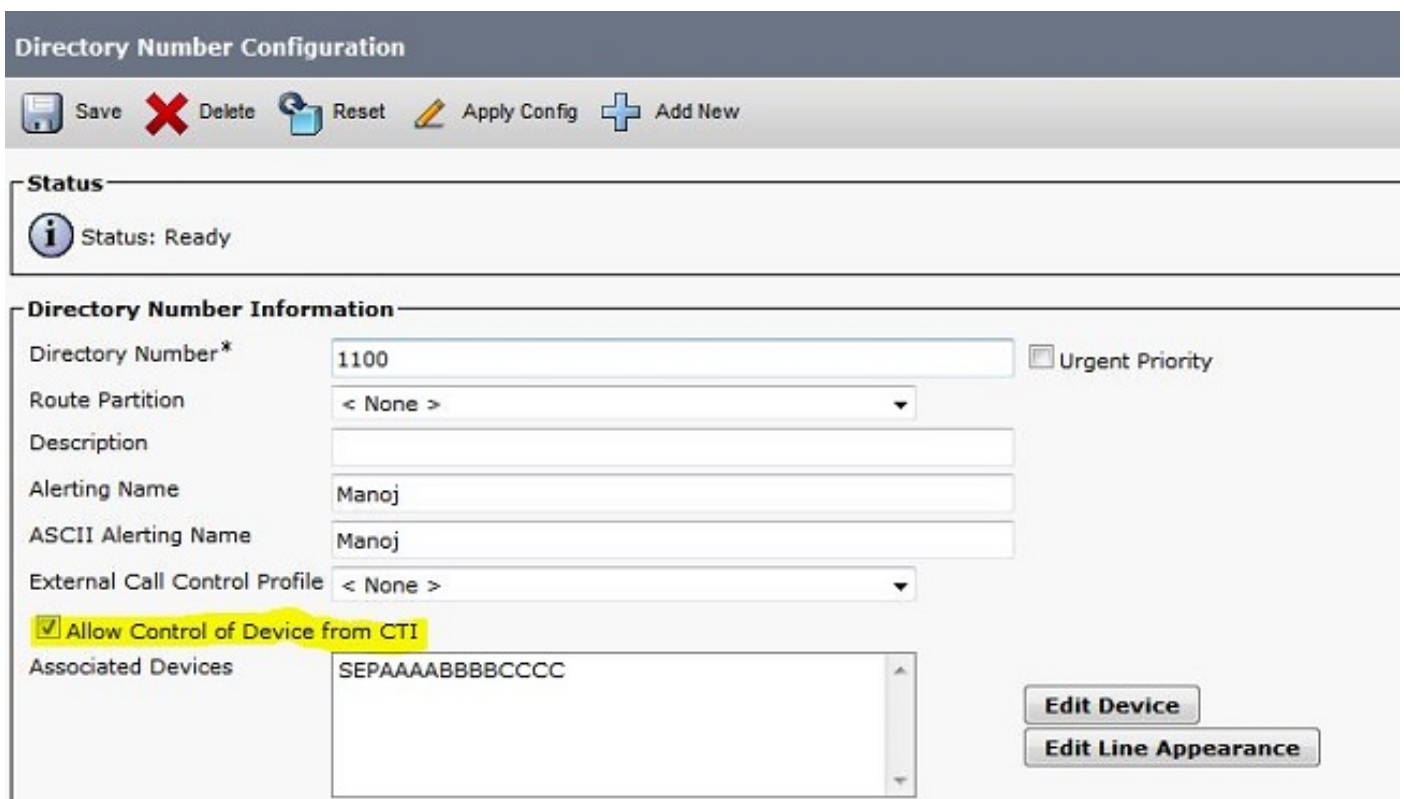
Assurez que qui laissent le contrôle du périphérique de la case CTI est vérifié l'extension IPCC, le téléphone et sur l'utilisateur final suivant les indications de cet image. S'il est déjà associé, essayez le décocher et cocher de retour.
