目次

このドキュメントでは、信号劣化が発生する場合に復元パケットリング (RPR) をラップするために Cisco ML シリーズ カードを設定する方法について説明します。

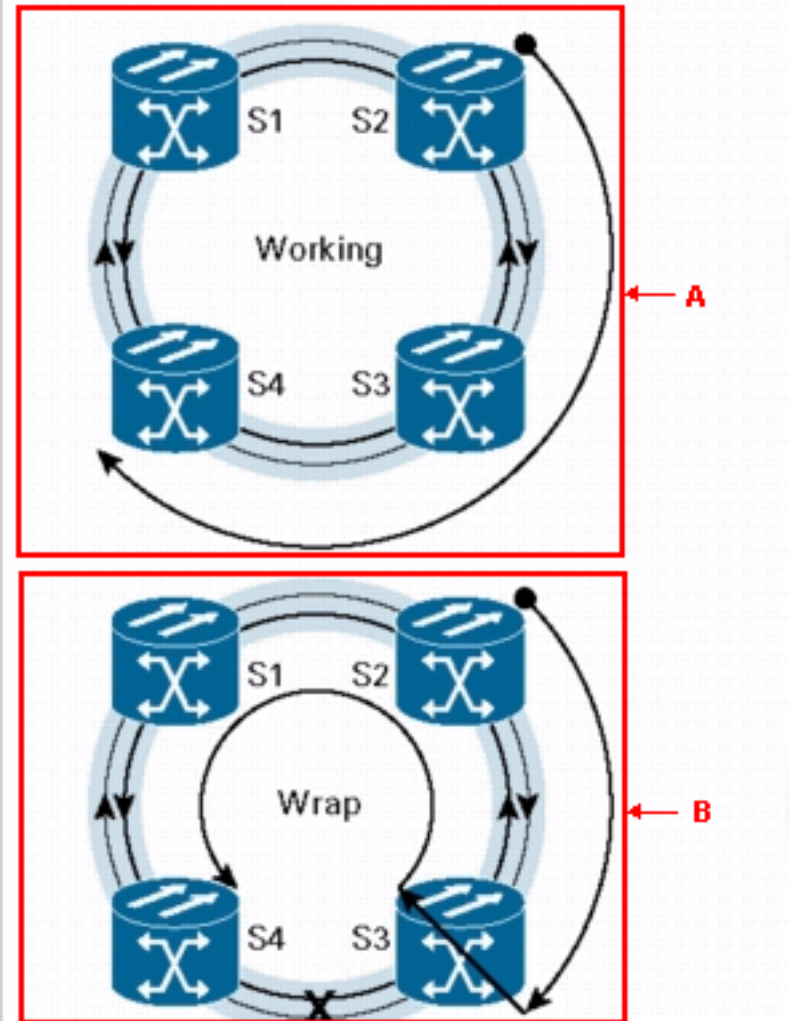
図 1 か。Cisco ML シリーズ RPR ラップ

図 1 ラップのための例を表します。S3 からの S4 へのトラフィックは通常 状態の 2 つのノードを横断します (図の矢印 A を 1) 参照して下さい。パスは S3 > S4 あります。S3 と S4 間のリンク障害はラップという結果に終り、S3 からの S4 へのトラフィックは 4 つのノードを、S3 > S2 > S1 > S4 横断します (図の矢印 B を 1) 参照して下さい。

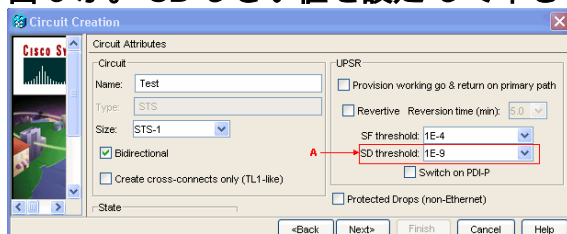
図 3 か。SD しきい値を設定して下さい

新しい回線を作成するとき SD しきい値を設定できます (図の矢印 A を 3) 参照して下さい。

POS トリガー問題のデフォルト値は ber_sd_b3 が含まれていません。このコマンドを追加した後、SD しきい値が達する場合の ML シリーズ RPR ラップ。
