# ICM が IP IVR コールへのトランスレーションルートをドロップする

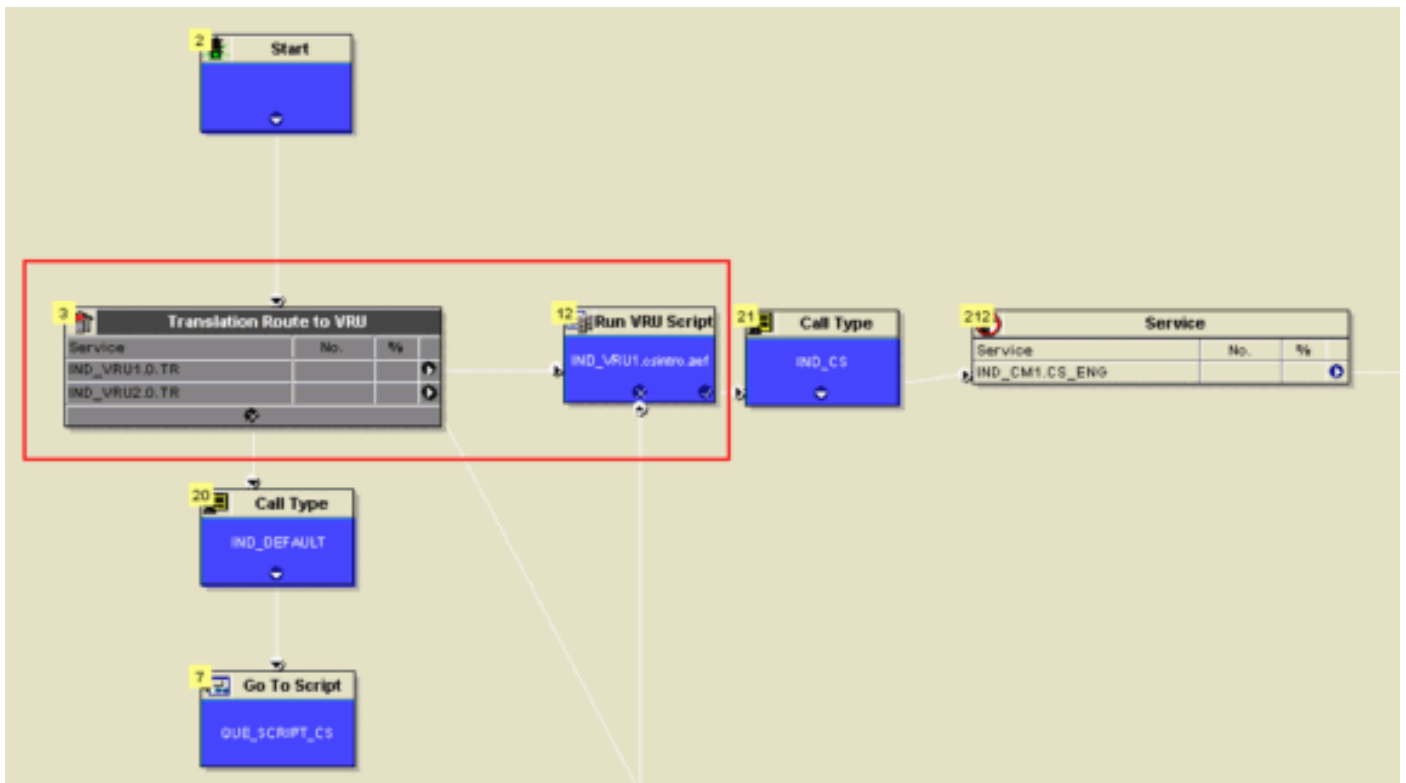
[次](#)に示すように、ICM ルート ポイントは、IP IVR 上のスクリプトをトリガーするため、VRU ノードへのトランスレーション ルートを行う ICM スクリプトと関連付けられます。このトランスレーション ルートの VRU ノードが失敗します。

この特定の ICM スクリプトを CallTracer でテストすると、正常に完了します。ただし、着信コールが実稼働環境のルート ポイントに当たると、次のシーケンスで失敗します。

1. 無音の短いビットを経験。
2. ファースト ビジー。

特定のルートを確認し、それが特定の IP IVR と関連付けられていることを確認します。次に示すように、[PG Explorer] の設定で、[Advanced] の [Network VRU] 名が特定の IP IVR 名の代わりに [NONE] と設定されていることを確認します。適切なネットワーク VRU 名を選択することで、この問題は解決します。
