Este documento discute e resolve o Registro Rejeitado: Mensagem de Erro de `DBConfig do erro`. Você pôde receber este Mensagem de Erro quando os registros automáticos do telefone IP ao gerente das comunicações unificadas de Cisco (CM).

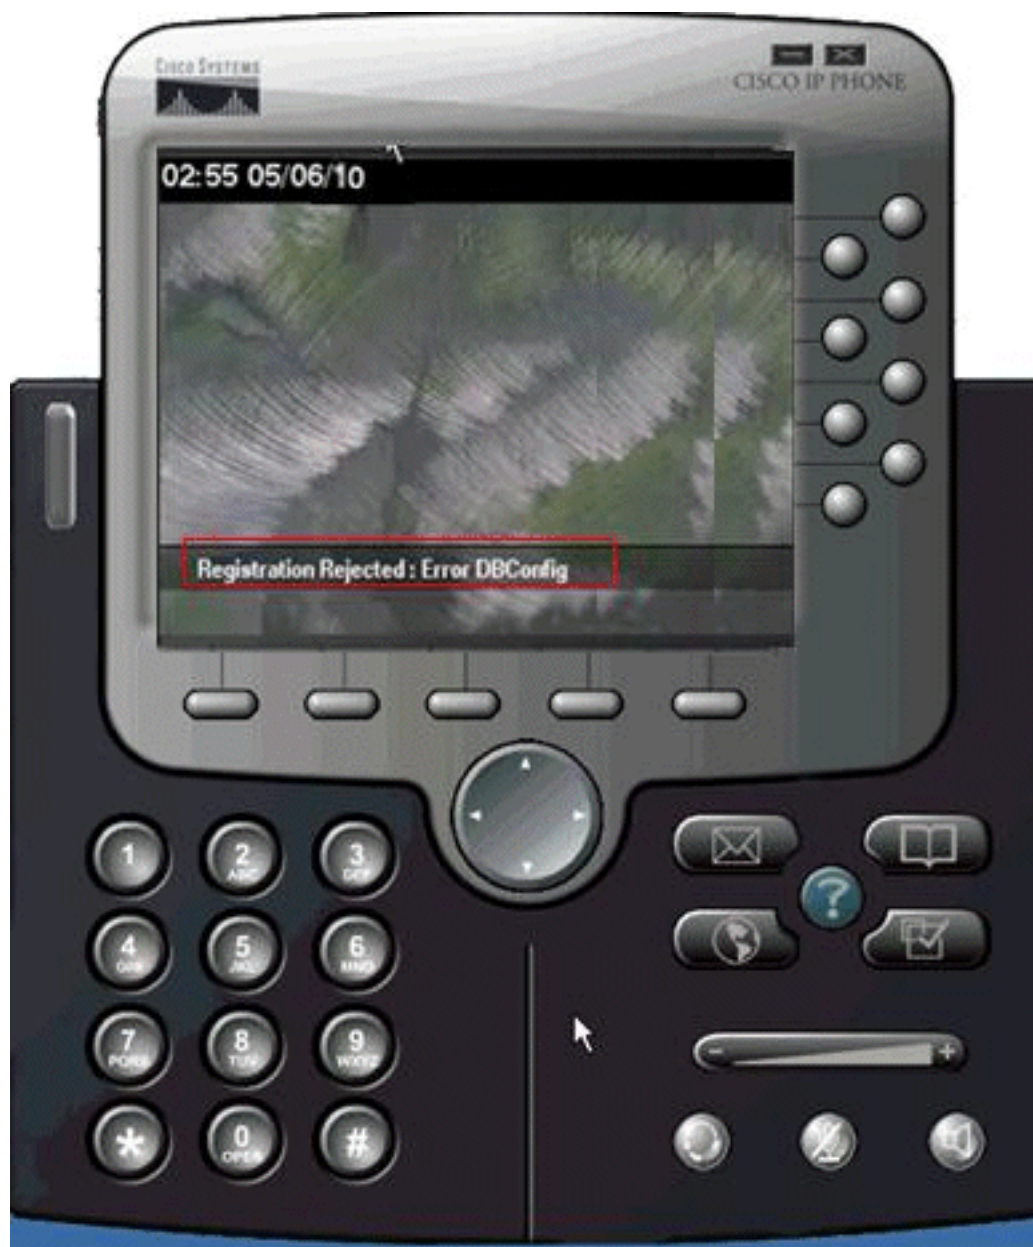
O registro automático falha e mostra o registro do Mensagem de Erro rejeitado: Erro DBConfig na tela do telefone como mostrado aqui:

Execute estas etapas a fim resolver a edição:

1. Em Cisco a página de administração unificada CM, navega ao sistema > ao CM unificado Cisco.
2. Clique o endereço IP de Um ou Mais Servidores Cisco ICM NT do CM unificado Cisco a que você quer permitir o registro automático. Uma nova janela aparecerá:

3. Desmarcar o **registro automático da** caixa de verificação **desabilitado neste gerente das comunicações unificadas de Cisco** a fim permitir o registro automático.
4. Escolha o grupo unificado Cisco respectivo CM, normalmente o **padrão**, e verifique que o registro automático CM unificado Cisco agrupa está verificado. **Em Cisco a página de administração unificada CM**, navega ao **sistema > ao CM unificado Cisco agrupa**. Clique em Procurar. Um Cisco unificou o grupo CM que é alistado como o **padrão** aparecerá. Quando você o clica, você encontrará esta página:

Certifique-se que a caixa de **verificação de atributo do gerente das comunicações unificadas de Cisco do registro automático** está verificada.

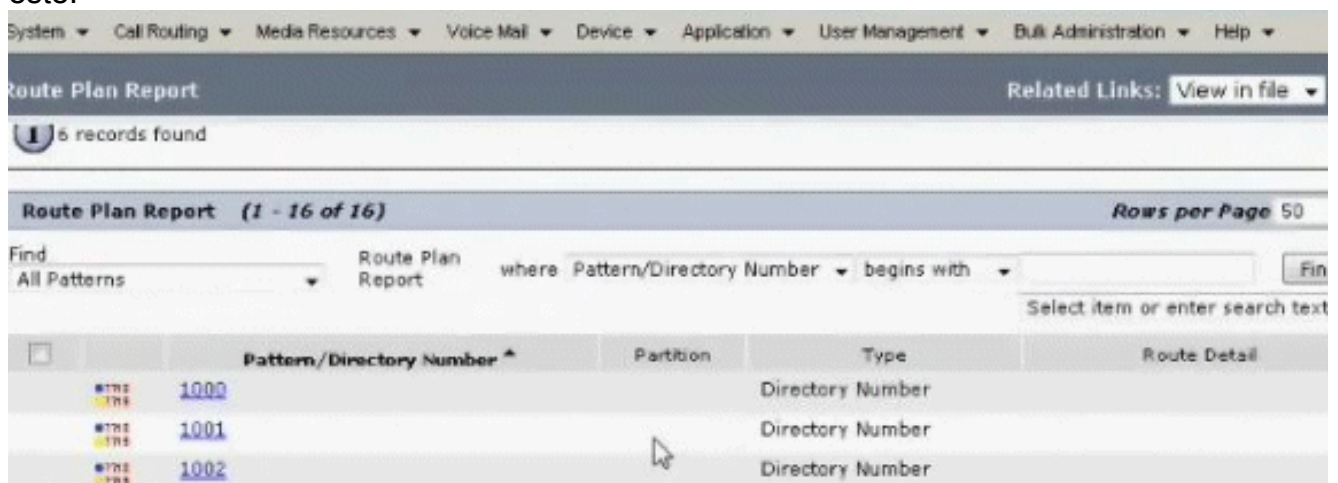
2. Clique o **achado** e você encontrará um relatório similar a este:

3. Verifique para ver se há todo o DN unassigned. Se há algum, suprima daqueles Ramais ou então a escala atribuída será esgotada e os telefones não se registrarão.

Se a edição persiste mesmo depois de assegurar de que o registro automático esteja permitido para o grupo unificado Cisco CM e o server, você precisa de ir ao relatório do plano de rota do editor e de suprimir dos números de diretório unassigned (DN). Execute estas etapas:
