在信号衰减期间，配置ML-Series卡包裹弹性分组环路

本文档介绍如何配置思科ML系列卡，以在您遇到信号衰减时包装弹性数据包环(RPR)。

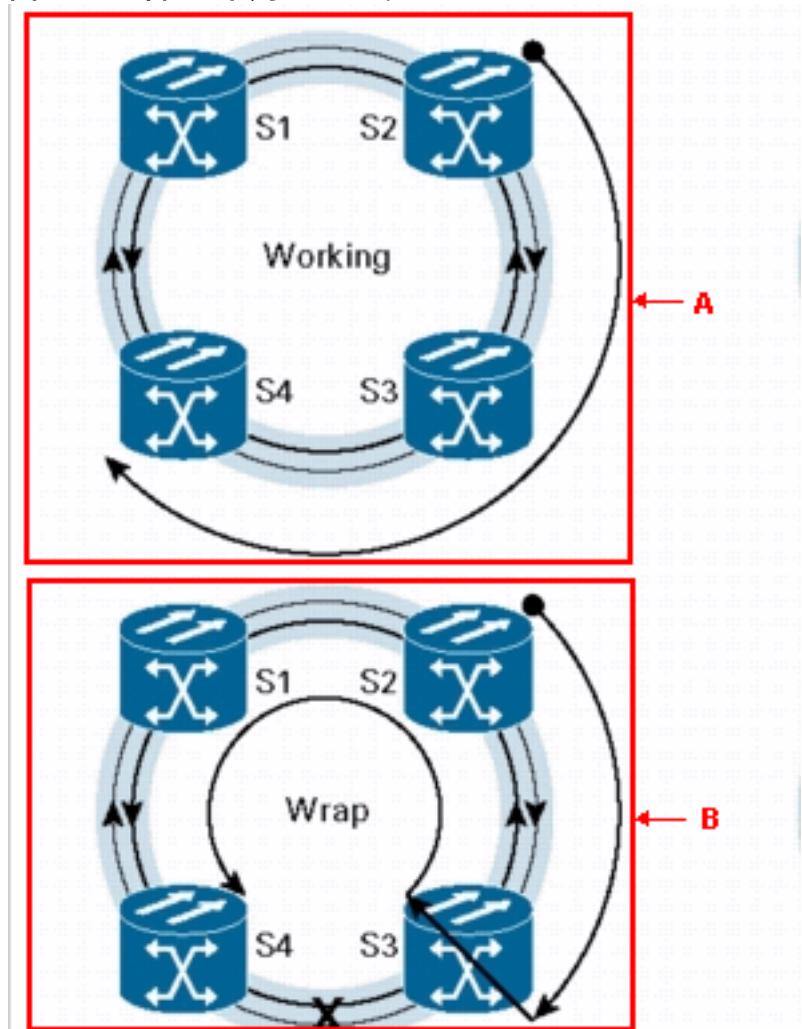
图1 — 思科ML系列RPR包装

[图1](#)表示包装示例。从S3到S4的流量在正常情况下通过两个节点(请参阅图1中的箭头A)。路径为S3 > S4。S3和S4之间的链路故障会导致环绕，从S3到S4的流量会经过四个节点，即S3 > S2 > S1 > S4(请参见图1中的箭头B)。

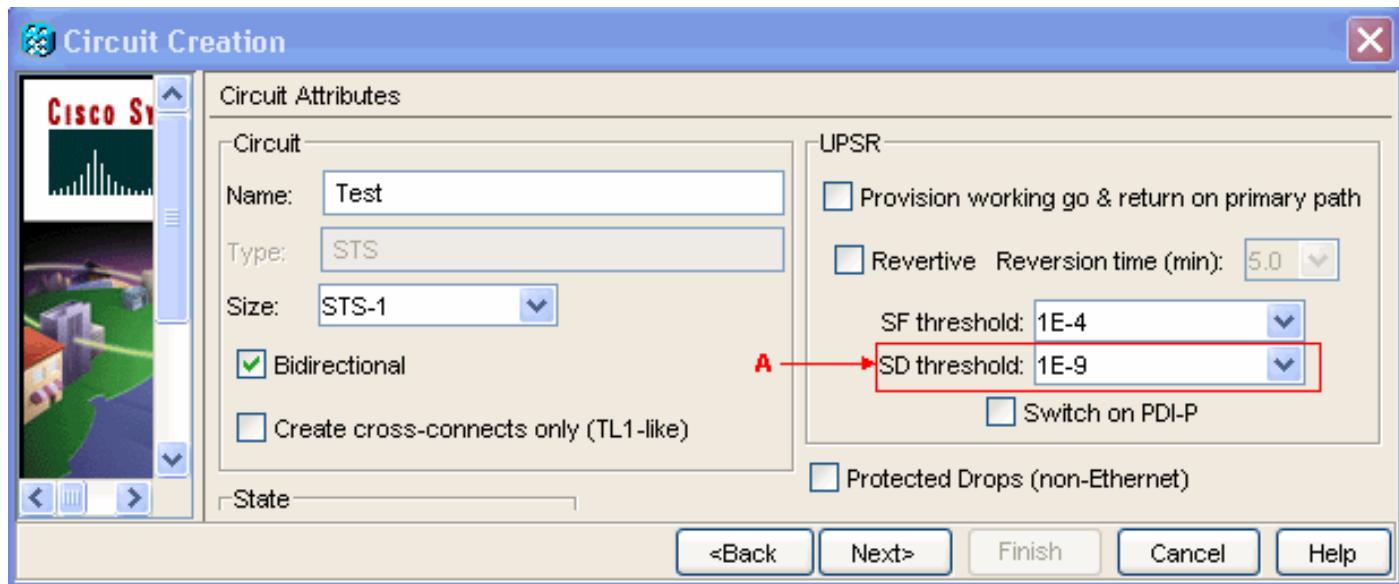
图3 — 设置SD阈值

创建新电路时，可以设置SD阈值（请参阅图3中的[箭头A](#)）。

POS触发器缺陷的默认值不包括ber_sd_b3。添加此命令后，ML系列RPR在达到SD阈值时包装。

如果由于路径位交错奇偶校验(PBIP)BER超出信号衰减(SD)阈值而出现问题，请在ML系列卡的POS接口下配置此行（请参阅图2中的[箭头A](#)）。

pos trigger defects ber_sd_b3
