本文描述一个原因，解释在Cisco IP Contact Center (IPCC)环境中，为什么Cisco Intelligent Contact Management (ICM)断开由转换路由路由到IP交互语音应答(IVR)系统的呼叫。

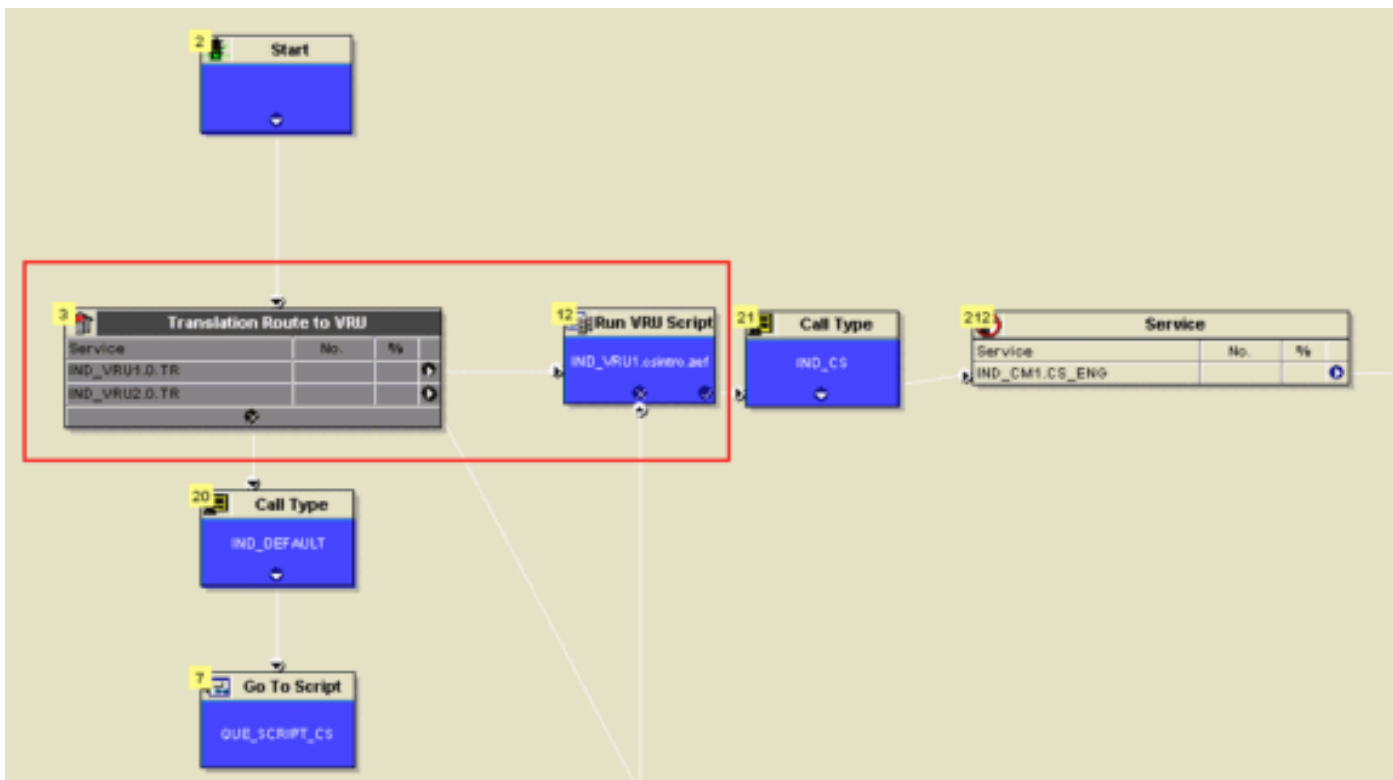
如下面所显示，ICM路由点与一个ICM脚本相关联，该脚本执行转换路由到VRU节点以触发在IP IVR的一个脚本。此转换路由VRU节点发生故障。

当通过CallTracer测试此特定ICM脚本时，它正确地完成。然而，当呼入呼叫到达在生产环境的路由点，它与以下顺序失效：

1. 遇到一个短的沉默位。
2. 一个快速忙音。

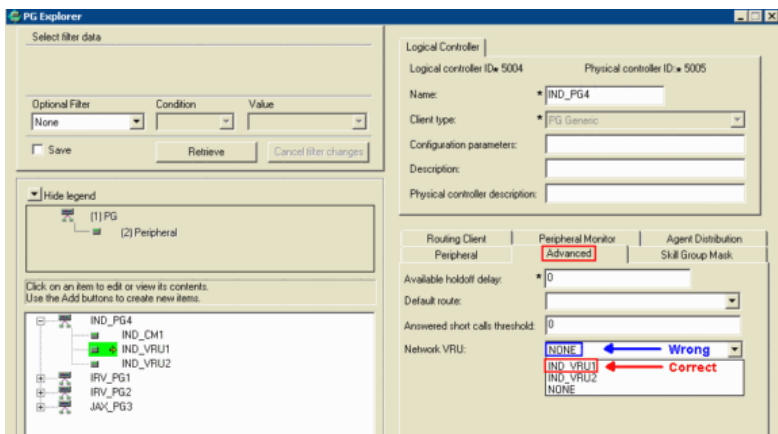
验证特定路由，它与一个特定IP IVR关联。检查在PG Explorer中的配置，Network VRU 名称设置为NONE 而不是Advanced下的此特定IP IVR 的名称，如下所示。选择正确网络VRU 名称以解决此问题
