# Cisco 12000 Series Internet Router Fault Tree

## المقدمة

يشرح هذا المستند خطوات أستكشاف أخطاء التماثل وإصلاحها وعزل جزء أو مكون فاشل من موجه الإنترنت من السلسلة Cisco 12000 Series بعد أن تواجه مجموعة متنوعة من رسائل خطأ التماثل.

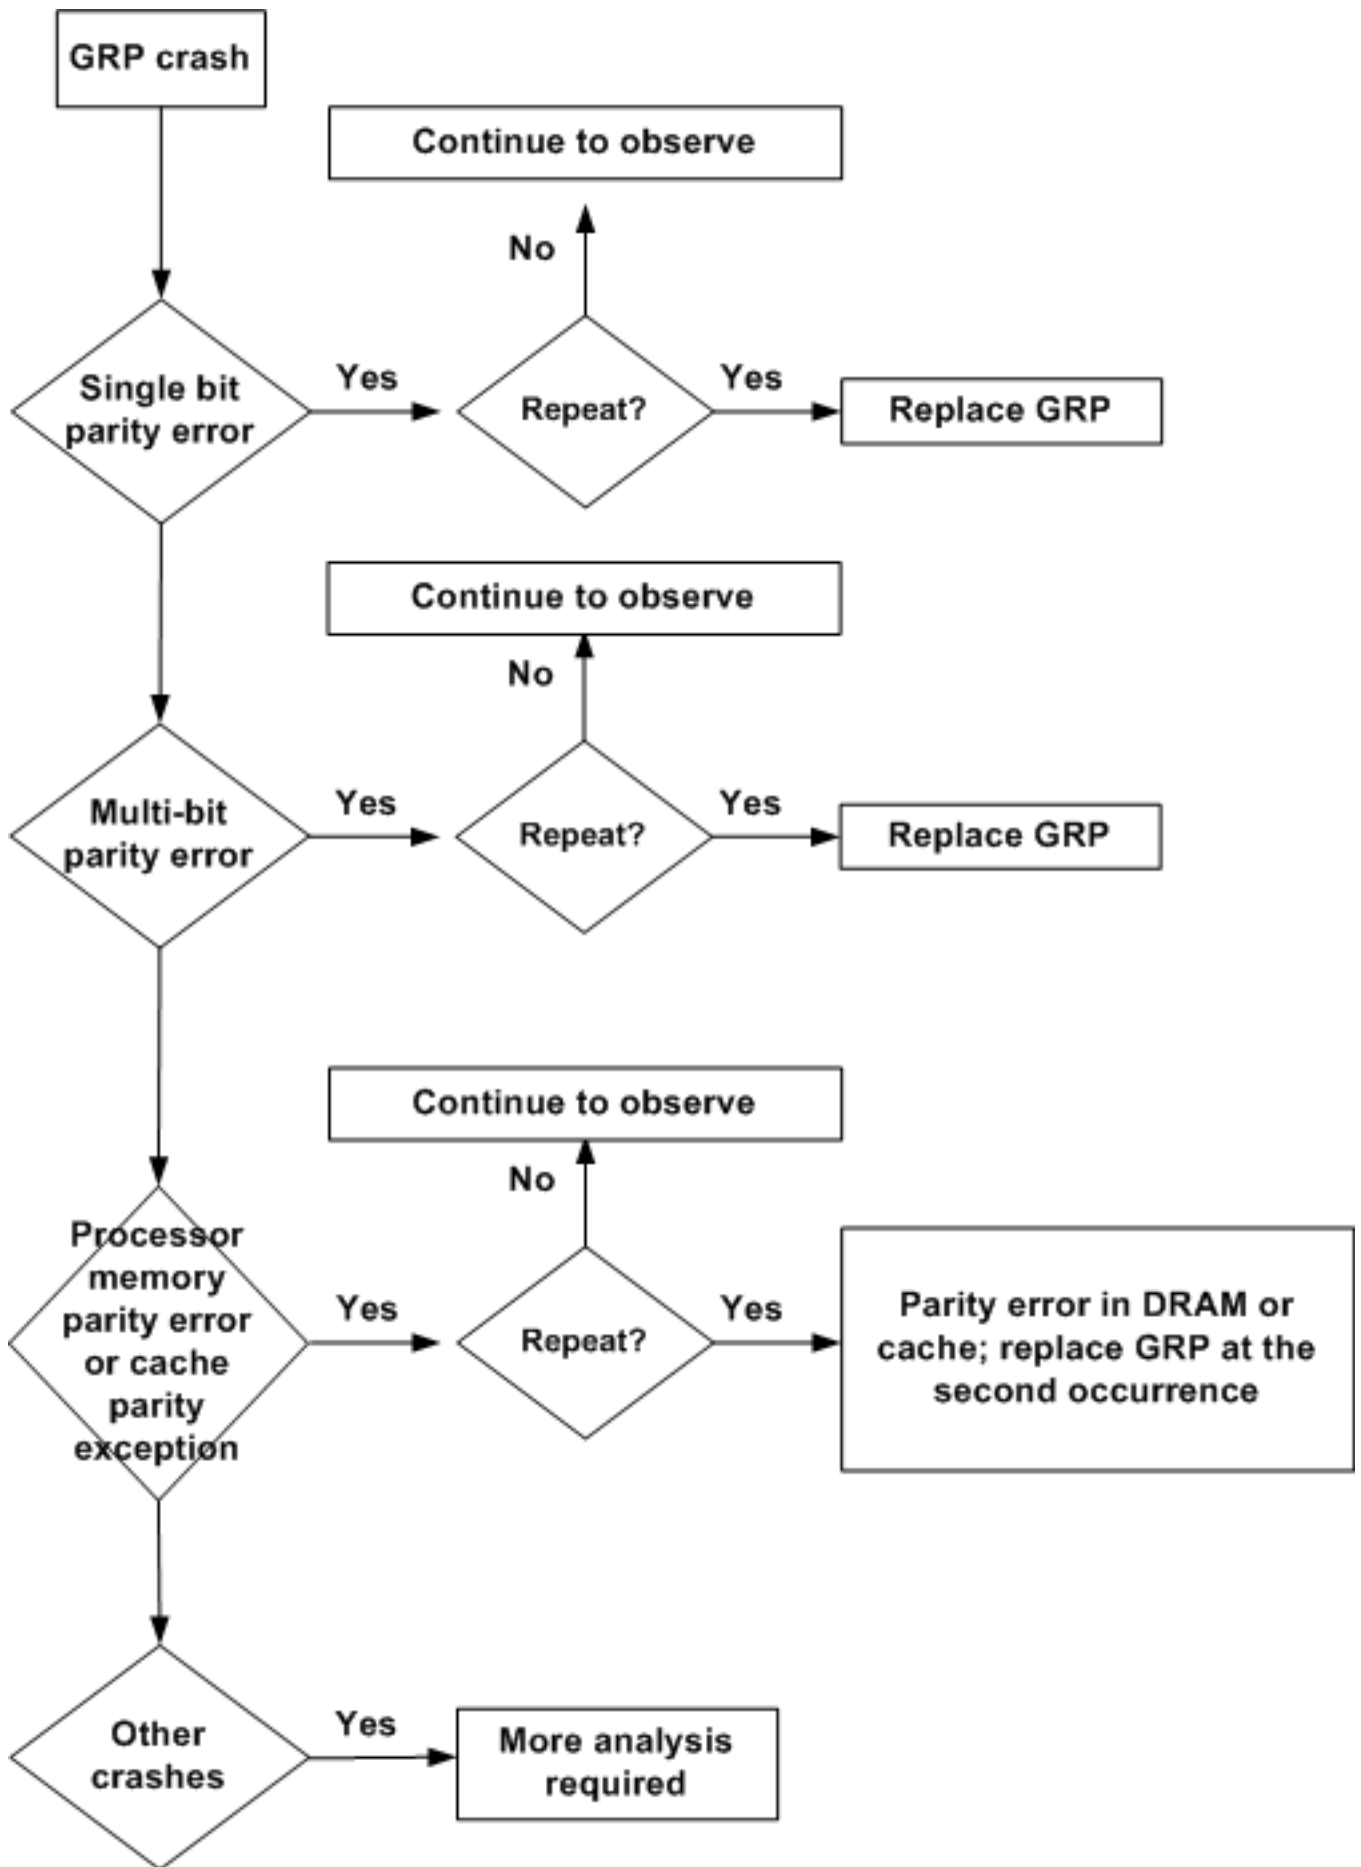
## تحليل شجرة أخطاء التماثل لمعالج توجيه جيجابت (GRP)

يساعدك المخطط الانسيابي أدناه على تحديد مكون موجه الإنترنت من السلسلة Cisco 12000 Series المسؤول عن رسائل خطأ تصحيح التماثل/الخطأ (ECC) على معالج توجيه جيجابت (GRP).

ملاحظة: يمكنك التقاط سجلات إخراج وحدة التحكم الخاصة بدعم التقنية وتسجيلها وتجميع جميع ملفات [crashinfo](http://crashinfo) أثناء أحداث خطأ التماثل/تصحيح الأخطاء (ECC).

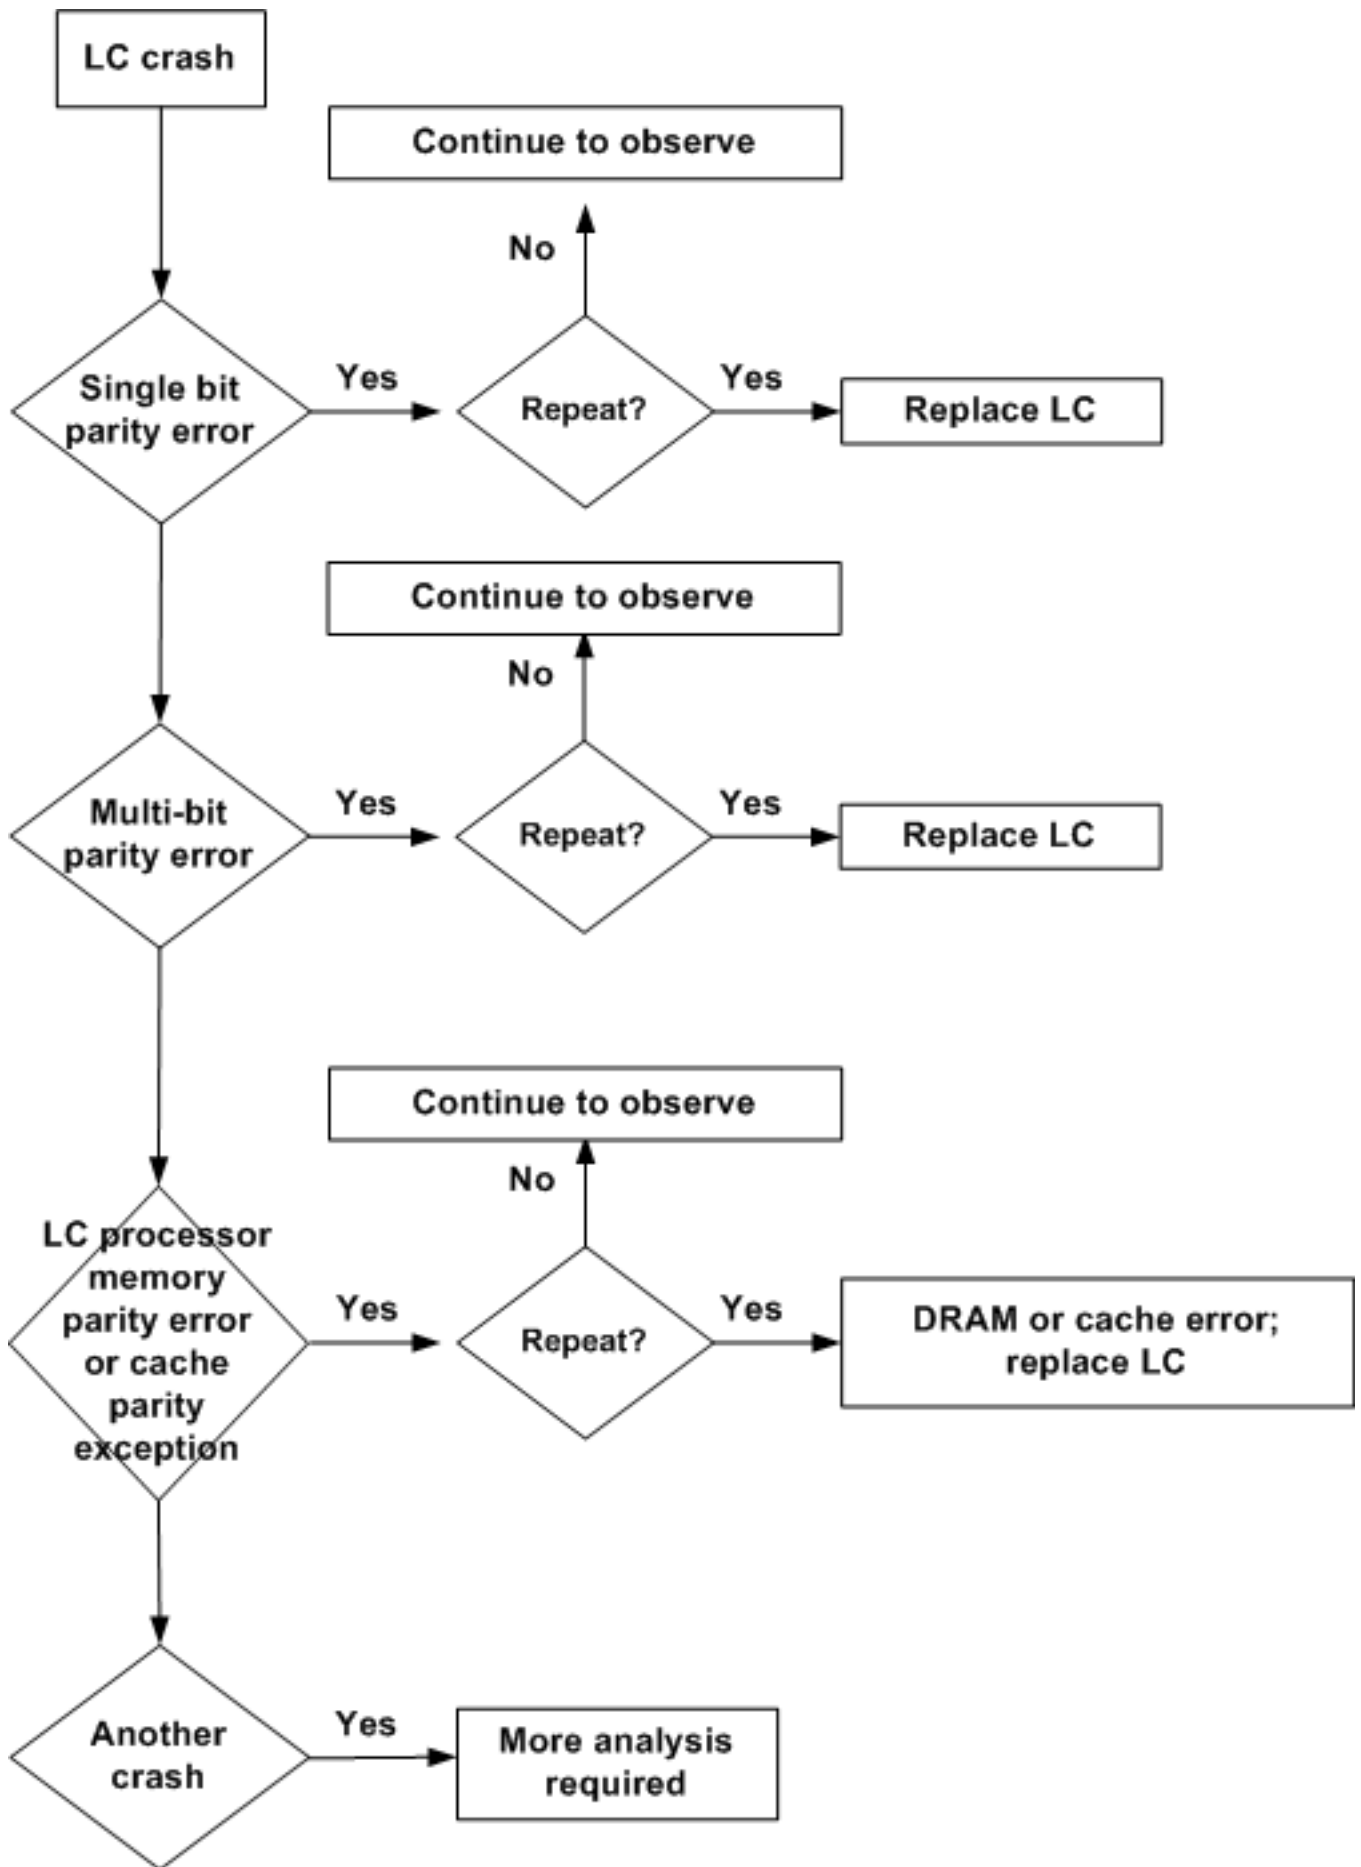
## تحليل شجرة أخطاء تماثل بطاقة الخط

يساعدك المخطط الانسيابي أدناه على تحديد مكون بطاقة خط موجه الإنترنت Cisco 12000 Series Internet Router المسؤول عن رسائل خطأ تصحيح التماثل/الخطأ (ECC):

ملاحظة: كلما تعرضت بطاقة خط لحدث خطأ التماثل/ECC، قم بجمع أكبر قدر ممكن من المعلومات (راجع [استكشاف أخطاء بطاقات الخط وإصلاحها على موجه الإنترنت من السلسلة 12000 من Cisco](#) للحصول على تفاصيل).
