# Cisco نم 7200 لثامتل اءاطخأ ةرجش

يشرح هذا المستند الخطوات الرامية إلى أكتشاف أخطاء التماثل وإصلاحها وعزل أي جزء أو مكون من Cisco 7200 يتعطل عند تحديد مجموعة متنوعة من رسائل خطأ التماثل. نحن نوصي بقراءة [أعطال الموجه](#) و [أخطاء تماثل](#) [ذكرة المعالج \(PMPEs\)](#) قبل متابعة هذا المستند.

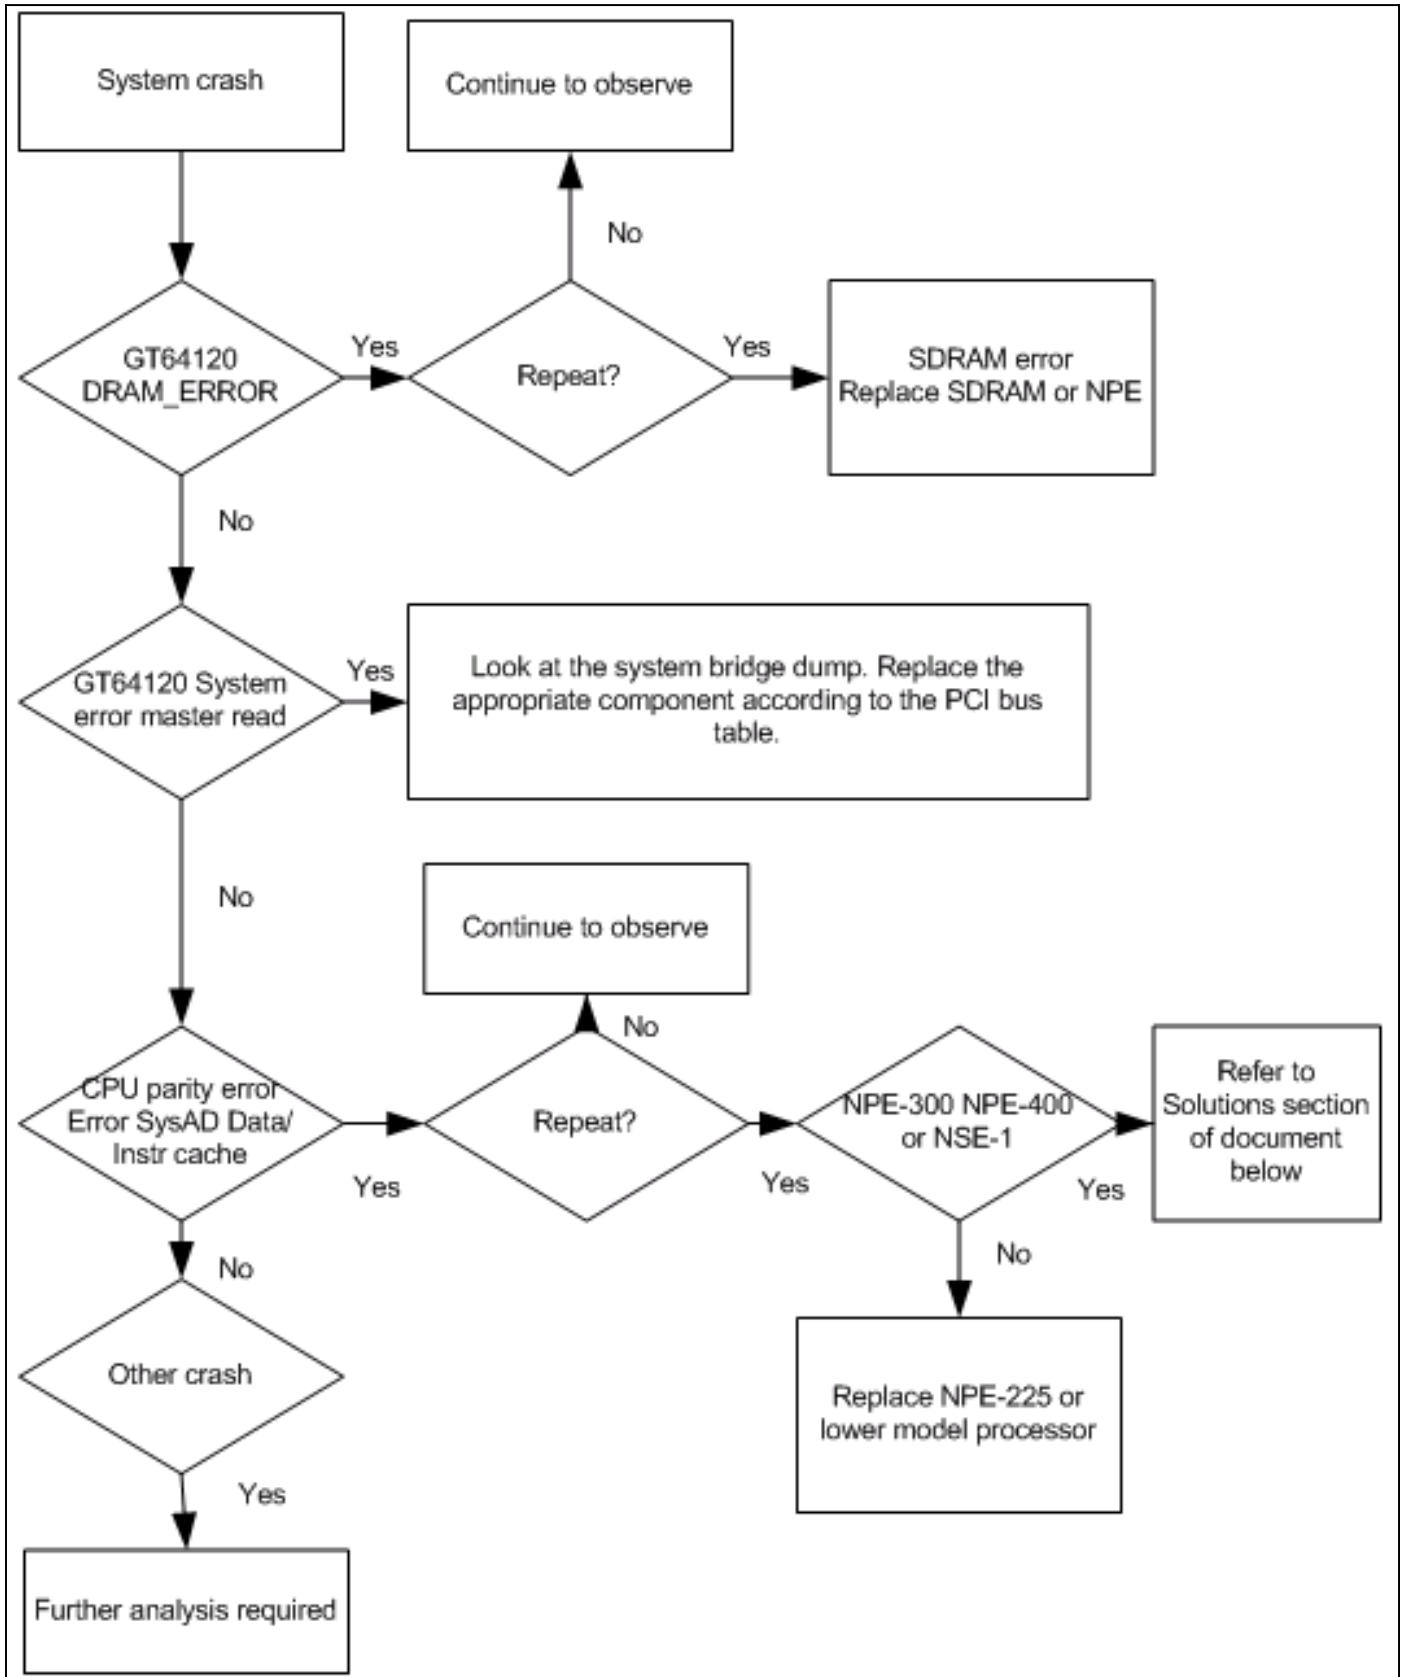
يصف هذا المخطط الخطوات الرامية إلى تحديد الجزء أو المكون من Cisco 7200 الذي يفشل عند تحديد مجموعة متنوعة من رسائل خطأ التماثل.

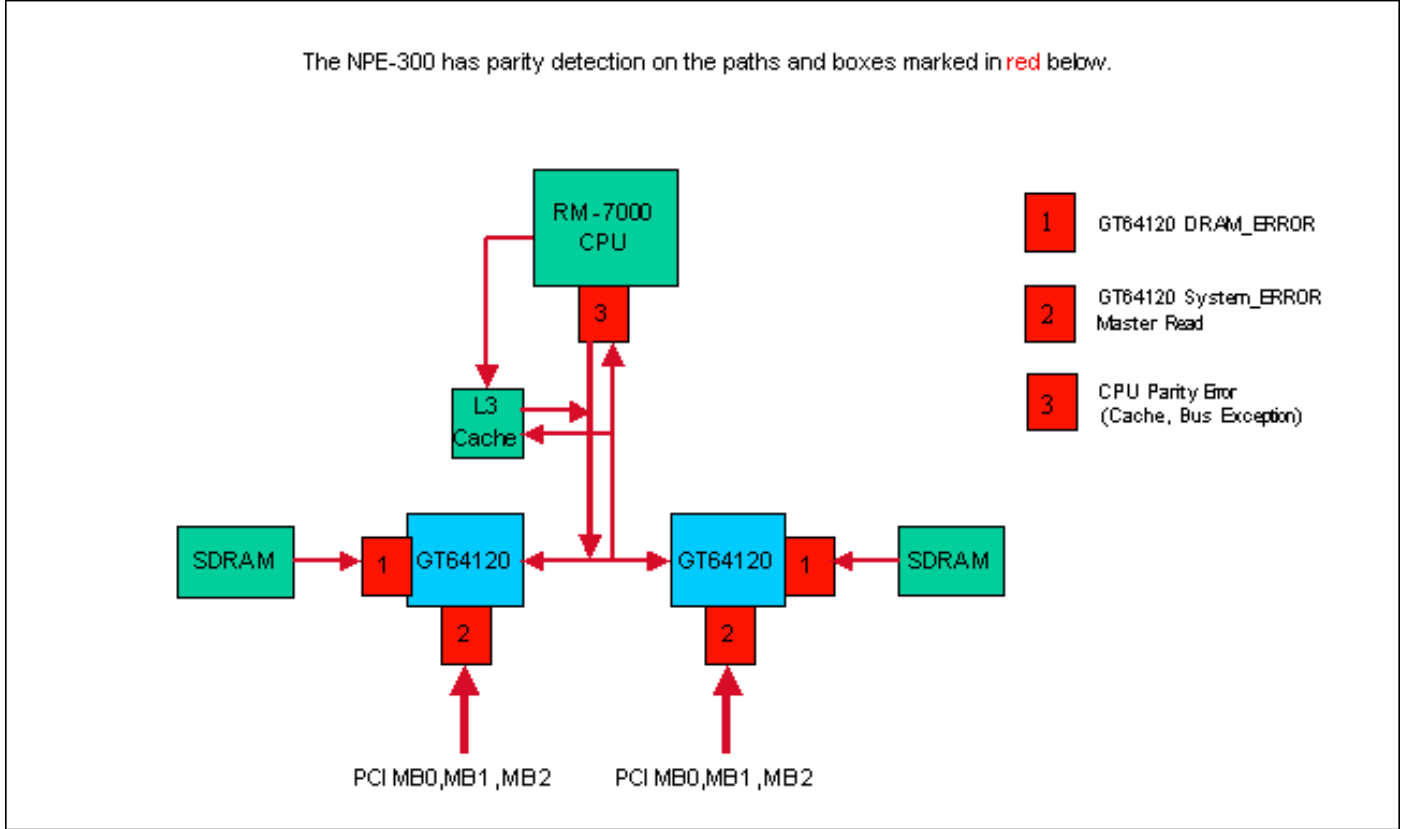
### أخطاء التماثل في NPE-300

يستخدم NPE-300 فحص التماثل في الذاكرة المشتركة (SDRAM) وناقل PCI والواجهة الخارجية لوحدة المعالجة المركزية لحماية النظام من الخلل في التشغيل بسبب أخطاء البت. كما أن فحص التماثل قادر على اكتشاف خطأ واحد من خلال استخدام طريقة بسيطة، وذلك بإضافة بت تحقق واحد لكل ثمانية وحدات بت من البيانات. إذا اكتشف خطأ ما عند تمرير البيانات بين مكونات الأجهزة، فإن النظام يتجاهل البيانات الختأ. تتسبب أخطاء البت الفردية في أي موقع في المخطط أعلاه في إعادة تعيين الموجه.

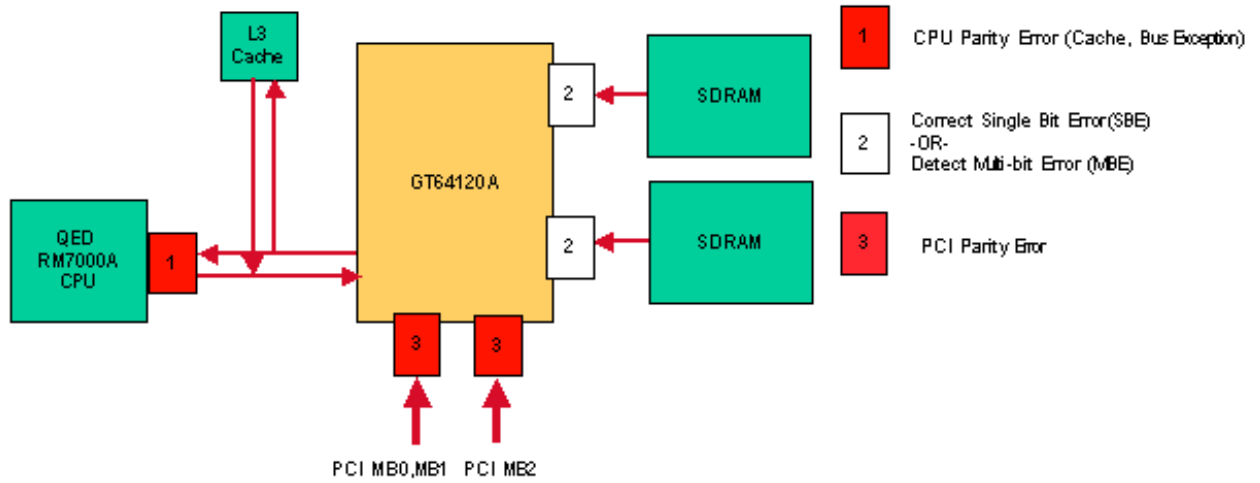
### اكتشاف تماثل NPE-400/ECC

The red boxes and lines indicate paths on which the NPE-400 has parity detection; the white boxes indicate detection and correction of single bit ECC errors.

يستخدم NPE-400 تصحيح أخطاء البت الواحد واكتشاف الأخطاء متعددة البت ECC (تصحيح رمز الخطأ) للذاكرة المشتركة (SDRAM). لزيادة توفر النظام في NPE-400، يقوم مركز تصحيح الأخطاء (ECC) بتصحيح أخطاء البت الفردية في SDRAM، للسماح للنظام بالعمل بشكل طبيعي دون إعادة الضبط ودون وقت انقطاع. لمزيد من المعلومات حول كيفية قيام ECC بتحسين توفر النظام، راجع صفحة [زيادة توفر الشبكة](#).

يتسبب خطأ متعدد وحدات بت في SDRAM في إعادة تعيين الموجه باستخدام إستثناء خطأ ذاكرة التخزين المؤقت أو خطأ الناقل. تستخدم باقي وحدات الذاكرة والحافلات الموجودة في النظام ميزة اكتشاف التماثل بنظام البت الواحد. تتسبب أخطاء البت الفردية في 1 و 3 في المخطط أعلاه في إعادة تعيين الموجه.
