Beheben von Verbindungsproblemen zwischen CVP OAMP-Server und CVP-Anrufserver

In diesem Dokument wird beschrieben, wie Verbindungsprobleme zwischen dem Cisco Voice Portal (CVP) Operation Console (OAMP)-Server mit dem CVP-Anrufserver behoben werden.

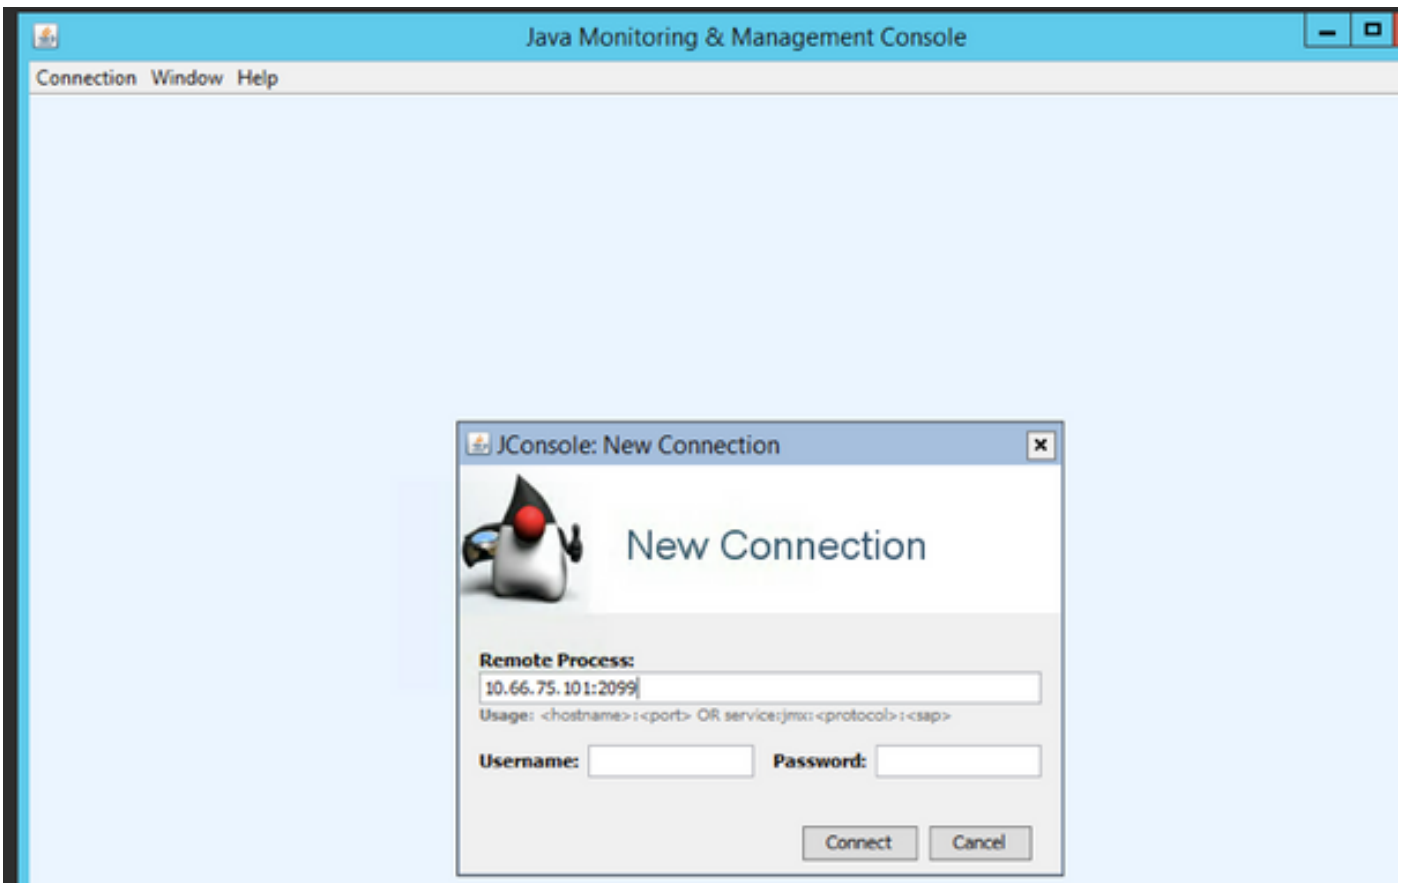
Testen Sie die Konnektivität mithilfe von jconsole (C:\Cisco\CVP\jre\bin\jconsole.exe):

Wenn der Test mit der Fehlermeldung "**Verbindung fehlgeschlagen:Wiederholen?**" fehlschlägt, müssen diese beiden Ports überprüft werden:

1. Portnummer 2099
2. Der zufällige rmi-Port. (die in unserer Testumgebung BS die Portnummer 1042 zugewiesen hat).

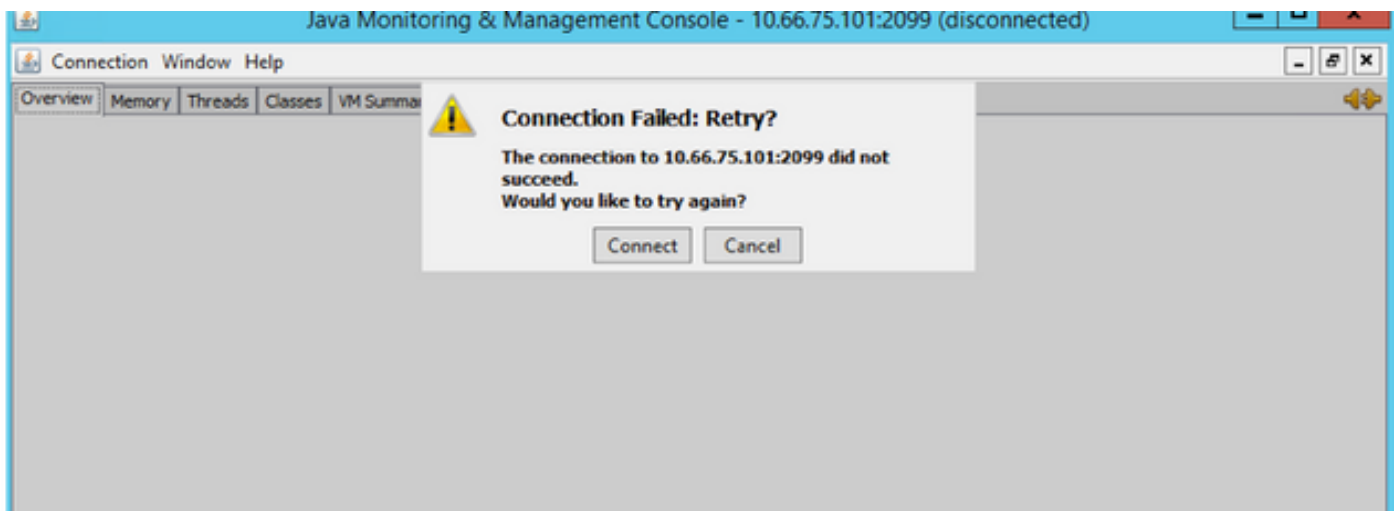
Die folgende Fehlermeldung wird angezeigt, wenn Port 1042 blockiert wird:

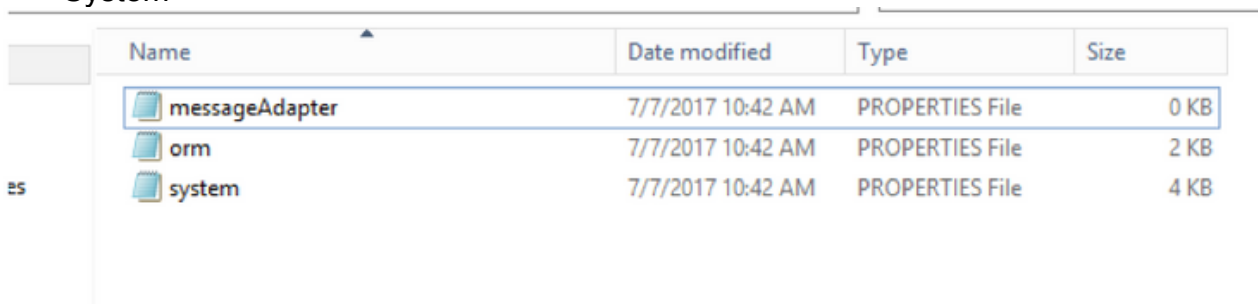
Nach dem Löschen des CVP-Anrufservers aus OAMP werden drei Dateien geändert:

- MessageAdapter-Datei ist leer.
- Orm fügt diese Zeile **orm.controller.adapterName =**

- Systemdatei fügt diese Zeile **MessagingLayer.adapterName = hinzu**
