Fehlerbehebung bei CVP-aktualisierter Version unter "Software" in der Windows-Systemsteuerung

Dieses Dokument beschreibt das Verfahren zur Fehlerbehebung, wenn die Upgrade-Version für das Customer Voice Portal (CVP) nicht in der Software Windows Add and Remove enthalten ist.

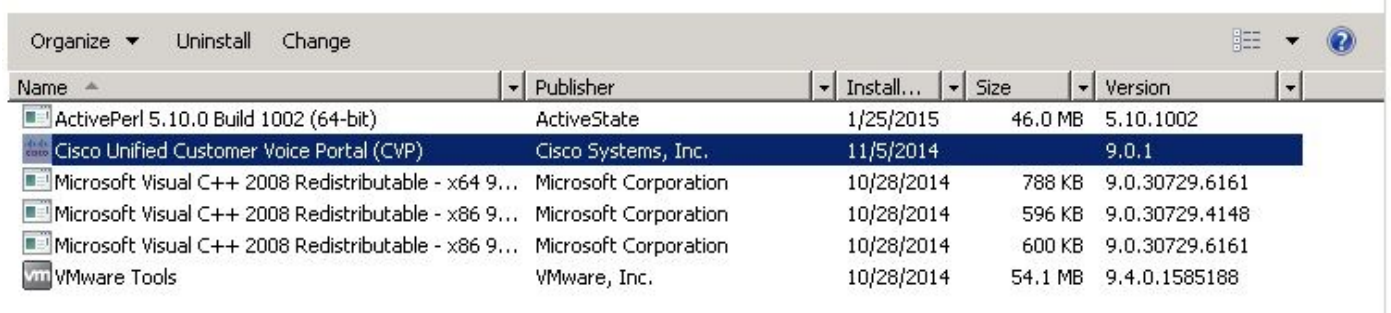
Wenn CVP-Server auf Version 10.5 aktualisiert werden, konnten die Versionsdetails in "Software" nicht aktualisiert werden. kann die alte Version noch angezeigt werden. Wie im Bild gezeigt.

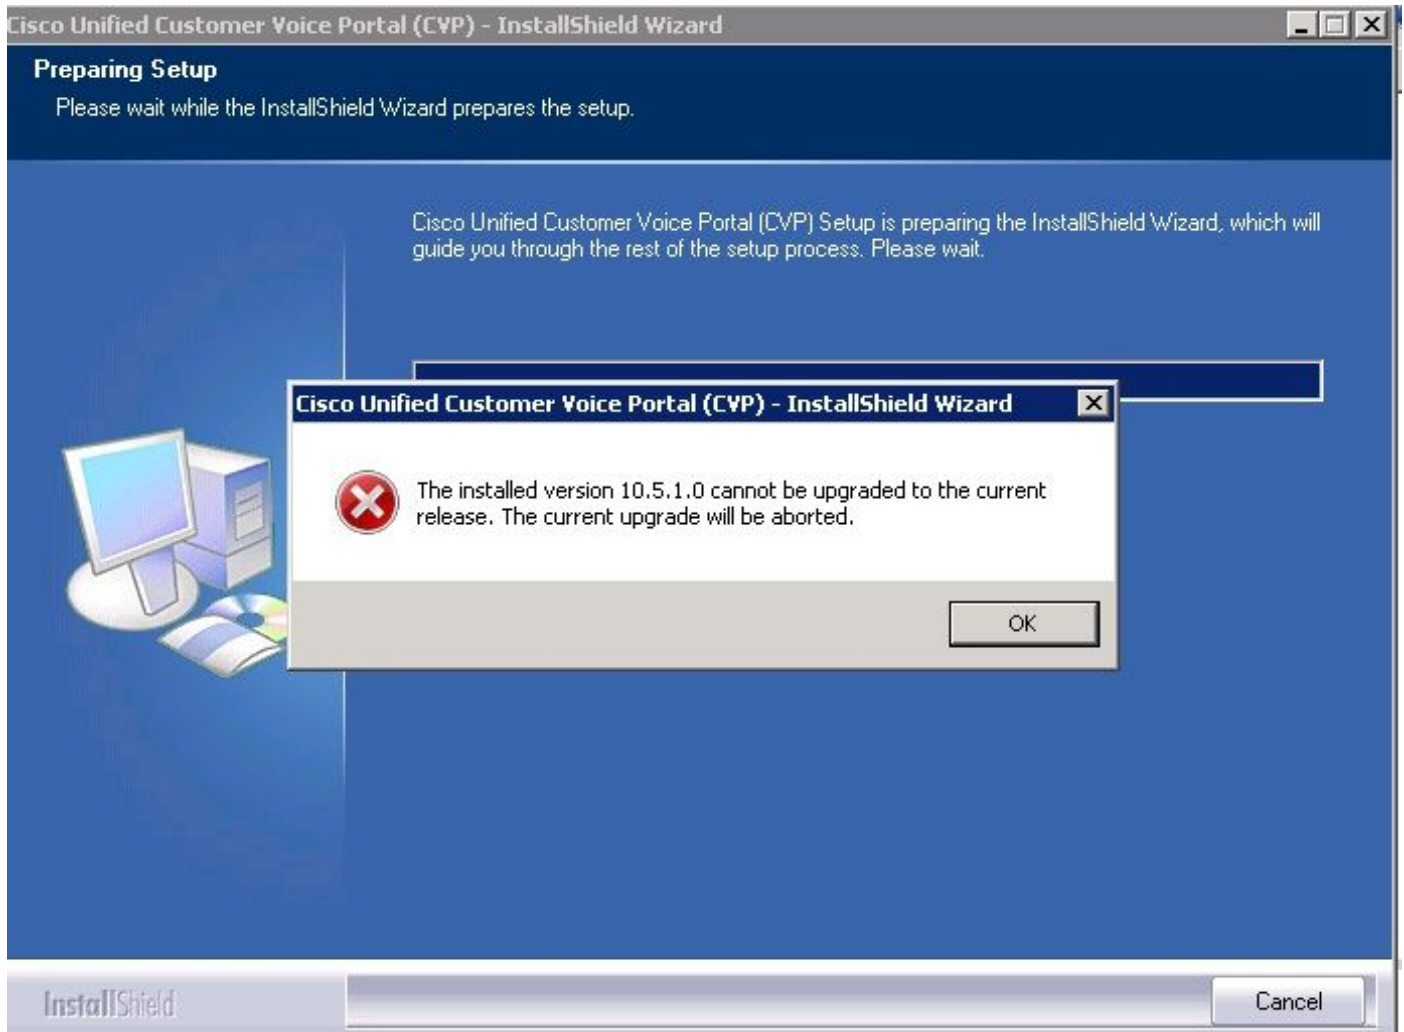
Schritt 5: Führen Sie die CVP-Installationsdatei des gleichen Builds erneut aus. Wenn die Datei die gleiche Version wie die neueste installiert hat, wird das aktuelle Upgrade abgebrochen. Dadurch wird auch bestätigt, dass die Installation erfolgreich abgeschlossen wurde. Wie im Bild gezeigt.
