# Checkliste zur Fehlerbehebung bei Problemen mit der HyperFlex-Servererkennung

In diesem Dokument wird eine Checkliste für alle Fälle beschrieben, in denen die in Cisco Unified Computing System Management (UCSM) integrierten HyperFlex (HX)-Server nicht erkannt werden können.

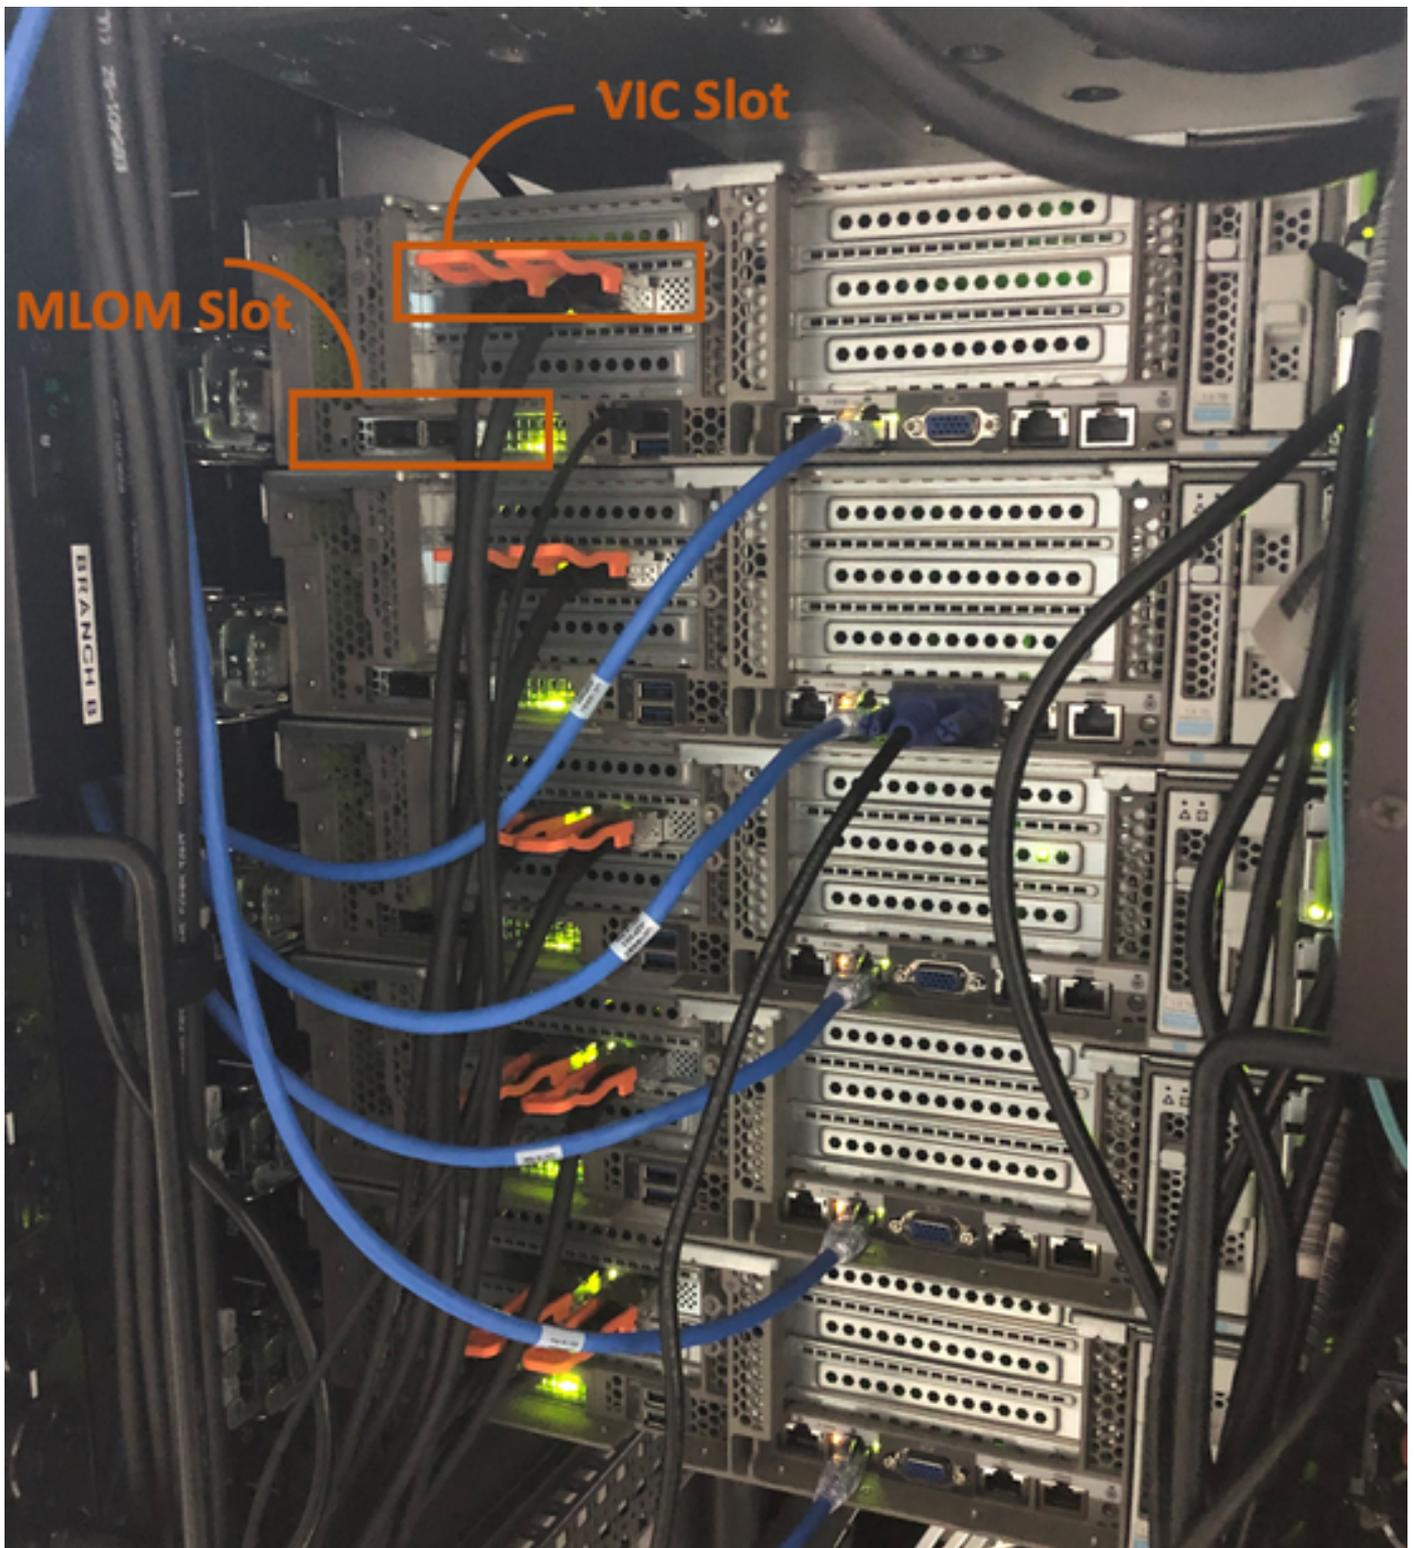
Bei HyperFlex-Servern (Beispiel zeigt einen C240M5) müssen Sie sicherstellen, dass der modulare LAN-on-Motherboard (MLOM)-Steckplatz mit den Fabric Interconnects (FIs) verkabelt ist, um eine Erkennung zu ermöglichen.

In diesem Szenario erkennt der Server nicht, da der Steckplatz der virtuellen Schnittstellenkarte (VIC) an die FIs angeschlossen wird.

Der MLOM-Steckplatz muss an die FIs angeschlossen werden, damit die Erkennung abgeschlossen werden kann. (MLOM ist für die Erkennung von HyperFlex-Servern obligatorisch)

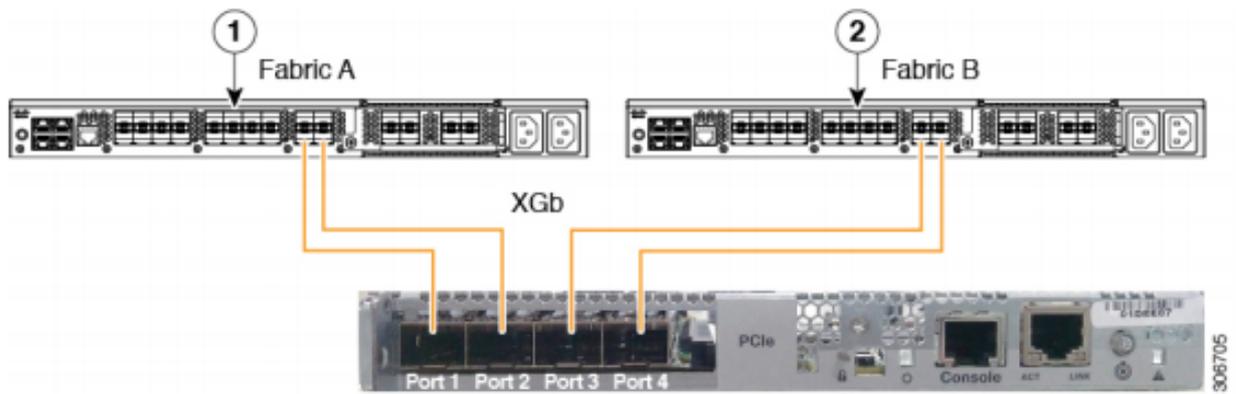
**Figure 2: Direct Connect Cabling Configuration with Cisco VIC 1455 (2-Port Linking)**

**Warnung:** Die Verwendung von passiven 25-GE-Kupferkabeln wird nicht empfohlen. Weitere Informationen finden Sie unter [CSCvq50343](#) und [CSCvq38756](#).

Die Ports 1 und 2 müssen mit demselben Fabric Interconnect, d. h. Fabric-A, verbunden werden.

Die Ports 3 und 4 müssen mit demselben Fabric Interconnect verbunden sein, d. h. Fabric-B. Dies ist auf die interne Port-Channeling-Architektur der Karte zurückzuführen.

Die Ports 1 und 3 werden verwendet, da die Verbindungen zwischen den Ports 1 und 2 (auch 3 und 4) einen internen Port-Channel bilden.

**Vorsicht:** Verbinden Sie Port 1 nicht mit Fabric Interconnect A und Port 2 mit Fabric Interconnect B.

Nur Ports 1 und 3 verwenden. Die Verwendung der Ports 1 und 2 führt zu Erkennungs- und Konfigurationsfehlern.
