# Fehlerbehebung bei EIGRP-Konvergenzzeiten in Catalyst 8500 Dual-Link-Fehlerszenarien

Dieses Dokument beschreibt die Analyse und Verarbeitung der EIGRP-Konvergenzzeit in Catalyst 8500-Szenarien bei Dual-Link-Ausfällen.

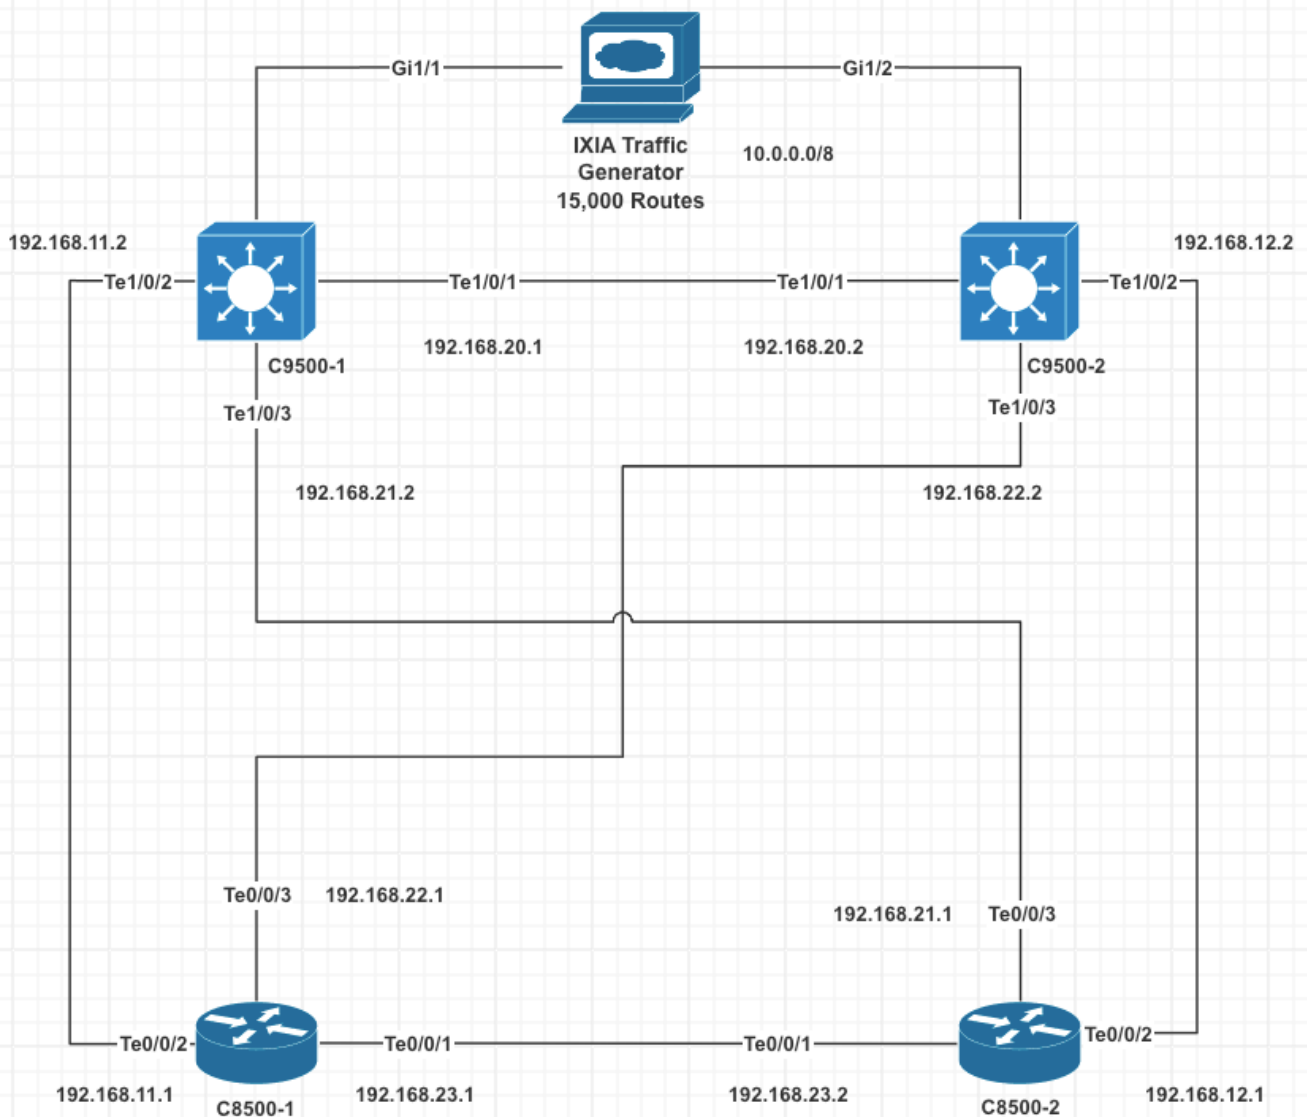
## EIGRP Lab Topology-15,000 from IXIA

Das Fehlerverhalten: Nach dem gleichzeitigen administrativen Abschalten von zwei EIGRP-Schnittstellen konnte eine der mit diesen Schnittstellen verknüpften Routen noch für einen kurzen Zeitraum in der Routing-Tabelle beobachtet werden. Es wird erwartet, dass alle über die beiden fehlgeschlagenen Schnittstellen empfangenen Routen sofort nach dem Abschalten beider Schnittstellen verschwinden würden.

Der IXIA-Datenverkehrsgenerator kündigt 15.000 Routen in die EIGRP-Domäne an, um eine Routing-Umgebung im Produktionsmaßstab zu simulieren.

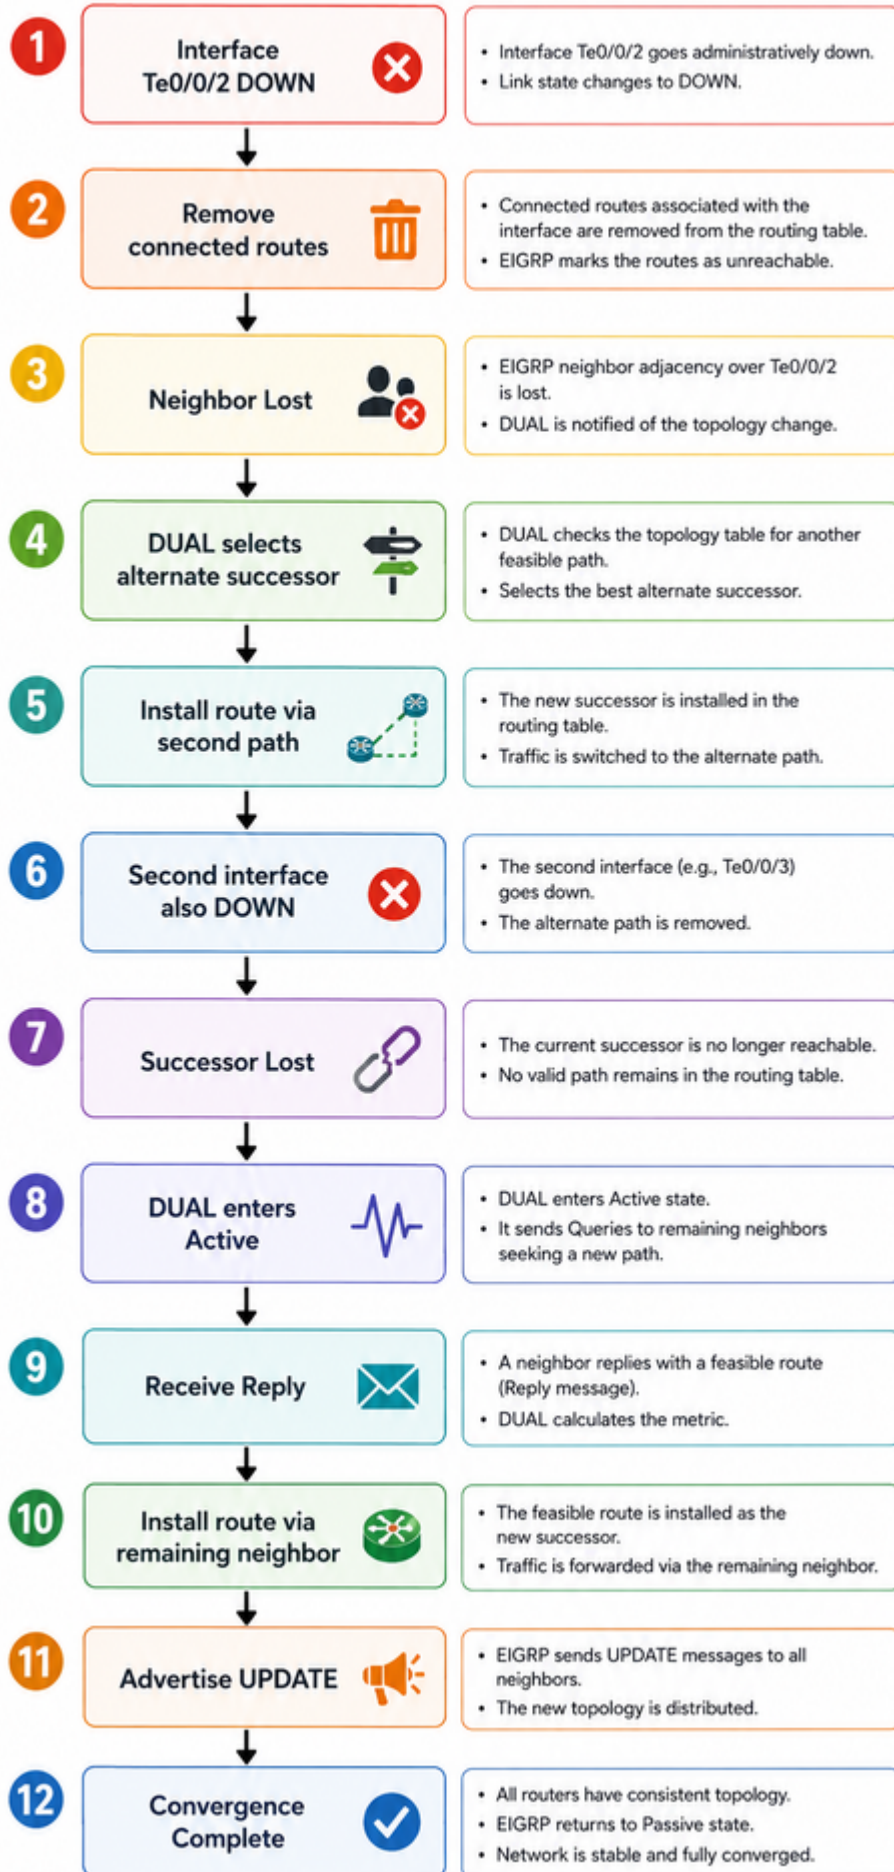
## EIGRP DUAL Convergence Timeline

Der Hauptgrund ist, dass DUAL ein Ziel nicht sofort entfernt, wenn ein anderer gültiger Nachfolger oder möglicher Nachfolger verfügbar ist.

Erst wenn der zweite alternative Pfad ebenfalls nicht verfügbar ist, beginnt DUAL mit einer weiteren Neuberechnung und installiert den endgültigen verfügbaren Pfad.
