Konfigurieren Sie die Karte der ML-Serie so, dass der ausfallsichere Paketring während des Signalverlusts umbrochen wird.

In diesem Dokument wird beschrieben, wie Sie die Cisco ML-Karte so konfigurieren, dass sie den ausfallsicheren Paketring (Resilient Packet Ring, RPR) umwickelt, wenn das Signal beeinträchtigt wird.

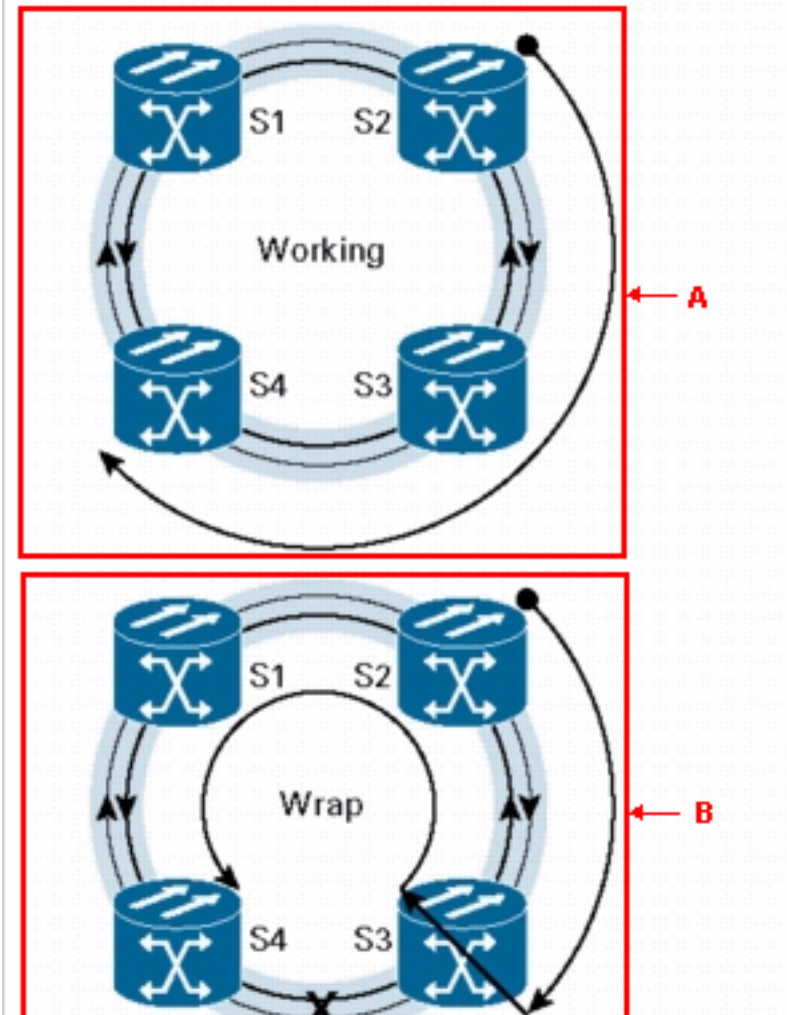
Abbildung 1: Wrapping der Cisco ML-Serie

[Abbildung 1](#) zeigt ein Beispiel für eine Umhüllung. Der Datenverkehr von S3 nach S4 durchläuft im normalen Zustand zwei Knoten (siehe Pfeil A in [Abbildung 1](#)). Der Pfad lautet S3 > S4. Der Verbindungsausfall zwischen S3 und S4 führt zu einem Wrap, und der Datenverkehr von S3 nach S4 verläuft über vier Knoten, S3 > S2 > S1 > S4 (siehe Pfeil B in [Abbildung 1](#)).

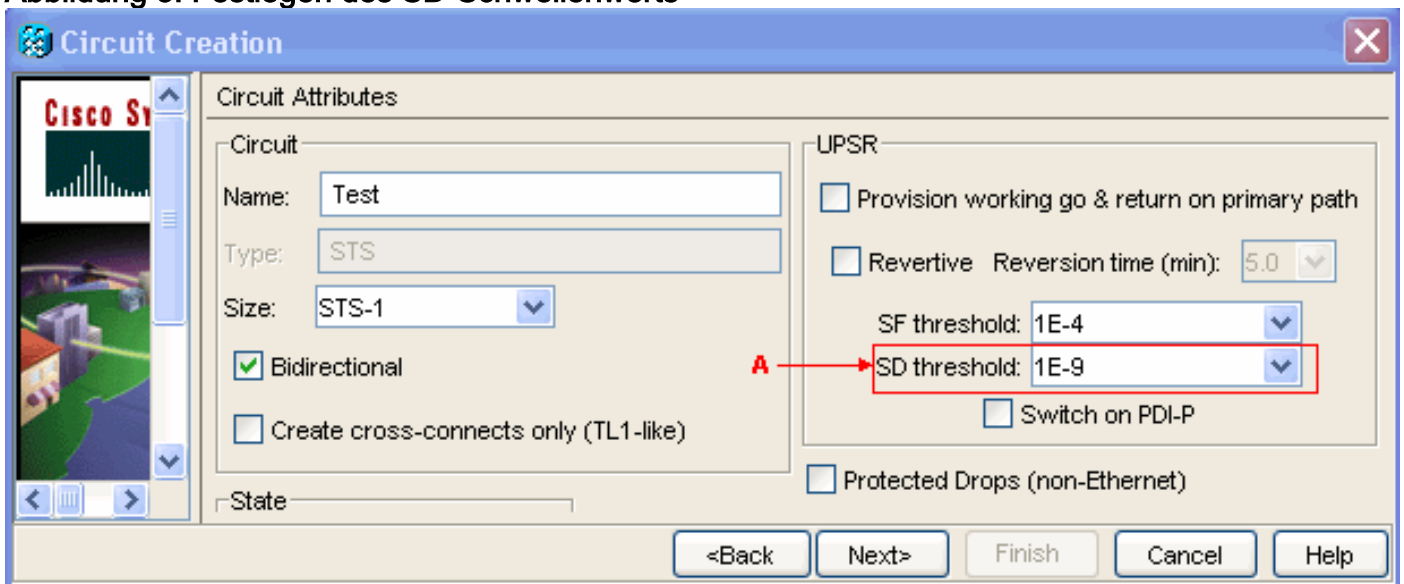
Abbildung 3: Festlegen des SD-Schwellenwerts

Sie können den SD-Grenzwert festlegen, wenn Sie einen neuen Stromkreis erstellen (siehe Pfeil A in [Abbildung 3](#)).

Die Standardwerte für POS-Triggerdefekte enthalten nicht ber_sd_b3. Nachdem Sie diesen Befehl hinzugefügt haben, wird der RPR-Prozess der ML-Serie umbrochen, wenn der SD-Grenzwert erreicht ist.
