Löschen Sie den OPT-LOW-Alarm in der OC192-LR2-Karte auf ONS 15454.

Dieses Dokument beschreibt das Verfahren zum Löschen des OPT-LOW-Alarmes auf der OC192-LR2-Karte auf der Cisco ONS 15454-Plattform.

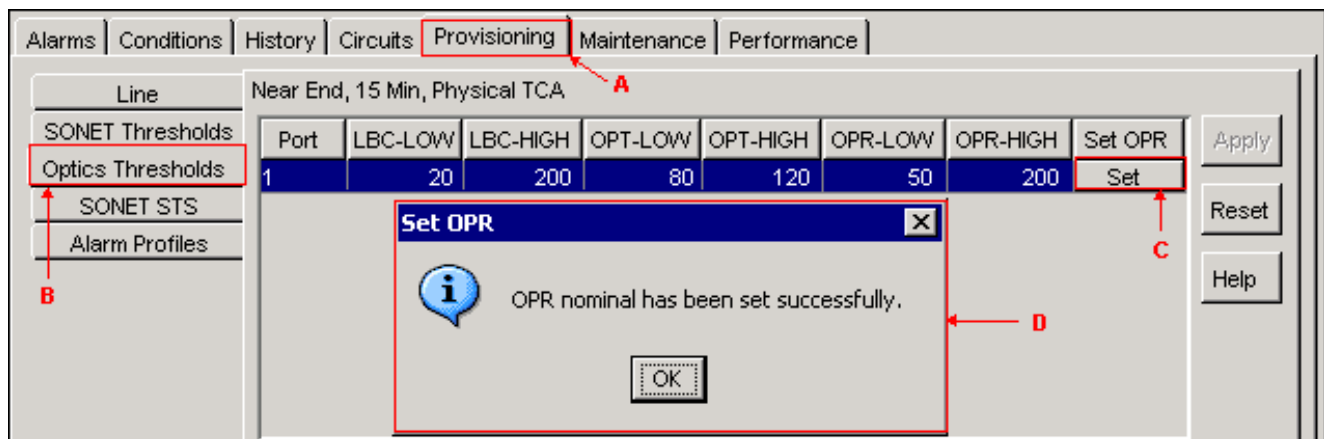
Abbildung 1: Festlegen von OPR

Die OC192-LR2 Karte auf ONS 15454 empfängt den OPR-LOW Alarm.

1. Wechseln Sie zur Knotenansicht.
2. Doppelklicken Sie auf die Karte OC192-LR2, um die Einstellungen für die optischen Verbindungen zu ändern.
3. Klicken Sie auf die Registerkarte **Provisioning** (siehe Pfeil A in [Abbildung 1](#)).
4. Klicken Sie auf die Registerkarte **Optics Thresholds** (siehe Pfeil B in [Abbildung 1](#)).
5. Klicken Sie unter der Spalte **OPR festlegen** auf **Festlegen** (siehe Pfeil C in [Abbildung 1](#)). Mit dieser Option wird die empfangene optische Leistung auf 100 Prozent festgelegt. Wenn die empfangene Leistung abnimmt, nimmt der OPR-Prozentsatz ab, um den Verlust der empfangenen Leistung widerzuspiegeln. Wenn beispielsweise die empfangene Leistung um 3 dBm abnimmt, nimmt der OPR um 50 Prozent ab.
6. Die Meldung Set OPR (OPR festlegen) zeigt an, dass der OPR-Nennwert erfolgreich eingestellt wurde (siehe Pfeil D in [Abbildung 1](#)).

7. Klicken Sie auf **OK**.

Wenn der OPR-LOW-Alarm auch nach der Ausführung dieses Verfahrens weiterbesteht, prüfen Sie, ob die OC192-LR2-Karte defekt ist. Testen Sie eine andere OC192-LR2-Karte.
