Durchsatzprobleme bei Routern der Serie ASR1000

Dieses Dokument beschreibt das Verfahren zur Ermittlung, ob der Paketverlust eines ASR1000-Routers auf die maximale Kapazität seiner Komponente/Field Replaceable Units (FRU) zurückzuführen ist. Die Kenntnis der Weiterleitungskapazität des Routers spart Zeit, da keine langwierige Fehlerbehebung bei ASR1000-Paketverlusten erforderlich ist.

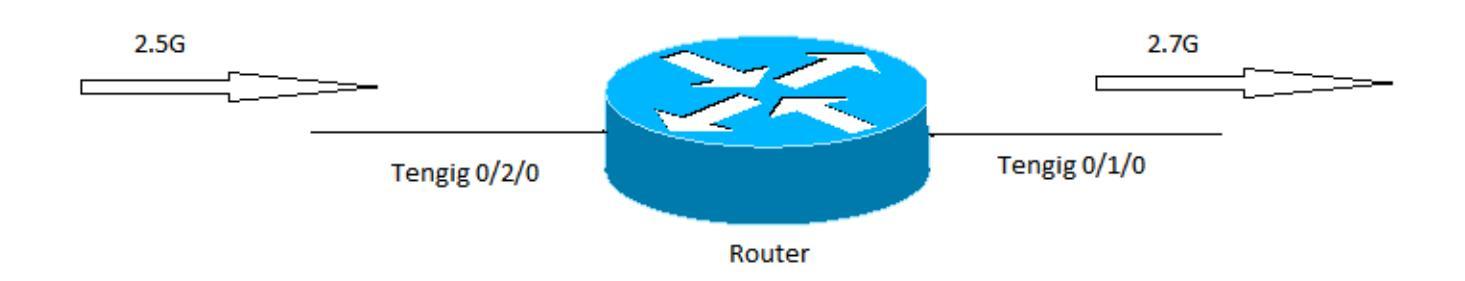
In diesem Beispiel wird Datenverkehr über TenGigEthernet 0/2/0 empfangen und über TenGigEthernet0/1/0 übertragen. Die Ausgänge werden von einem ASR1002-Router mit15.1(3)S2 IOS®-XE-Software.
