# Fehlerbehebung bei IOS XE SD-WAN-Upgrade-Fehlern: Unzureichender Speicherplatz

Dieses Dokument beschreibt den Prozess zur Diagnose und Behebung des Problems, wenn ein Cisco IOS® XE SD-WAN-Upgrade aufgrund unzureichender Speicherkapazität fehlschlägt.

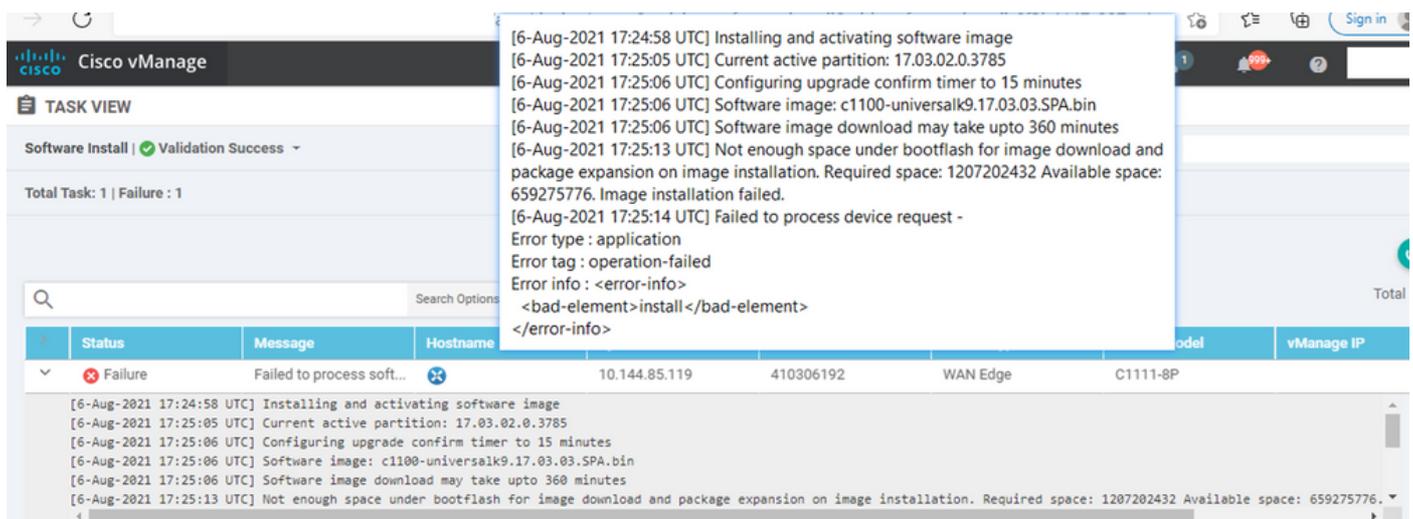
Bild 1

3. Das Upgrade schlägt wie in diesen Images gezeigt fehl:

Status	Message	Hostname	Model	vManage IP
Failure	Failed to process soft...	10.144.85.119	WAN Edge	C1111-8P

1. Nicht benötigte Dateien mit dem folgenden Befehl löschen:

2. Reboot hilft, den Bootflash-Speicher wie im Beispiel gezeigt freizugeben.
