# ASA 8.4(4): Bestimmte Identity NAT-Konfiguration deaktiviert

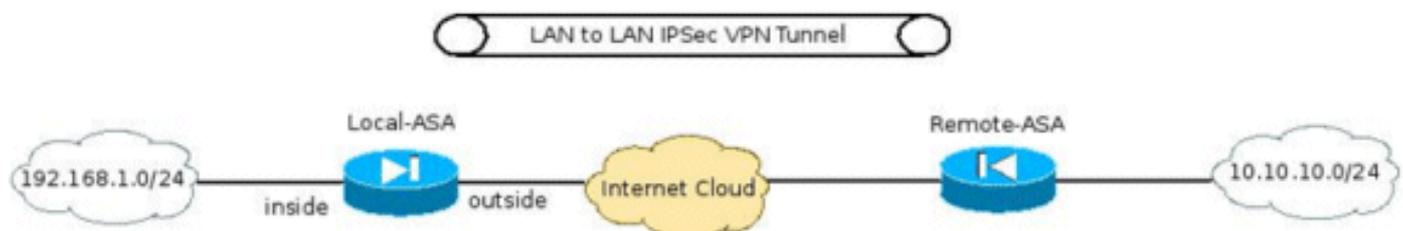
Dies hat zu einem weiteren unvorhergesehenen Problem geführt. Betrachten Sie beispielsweise das Szenario, in dem der Benutzer einen VPN-Tunnel auf der ASA hat, der das interne Subnetz in die Lage versetzen soll, mit dem Remote-VPN-Subnetz zu kommunizieren.

Neben anderen Befehlen, die für die Konfiguration des VPN-Tunnels erforderlich sind, ist eine der wichtigsten Konfigurationen, sicherzustellen, dass der Datenverkehr zwischen den VPN-Subnetzen nicht NATed erhält. Dies wird mit Version 8.3 und höher implementiert. Verwenden Sie hierzu einen manuellen/doppelten NAT-Befehl in diesem Format:
