Der Versuch, Firepower-Geräte zu aktualisieren, führt zu einem Fehler "006_check_snort.sh".

In diesem Dokument wird ein bestimmtes Upgrade-Fehlerszenario beschrieben, das auf Firepower Threat Defense (FTD) auftritt, wenn das Upgrade nicht ordnungsgemäß durchgeführt wird. Er umfasst auch die vorgeschlagene Lösung.

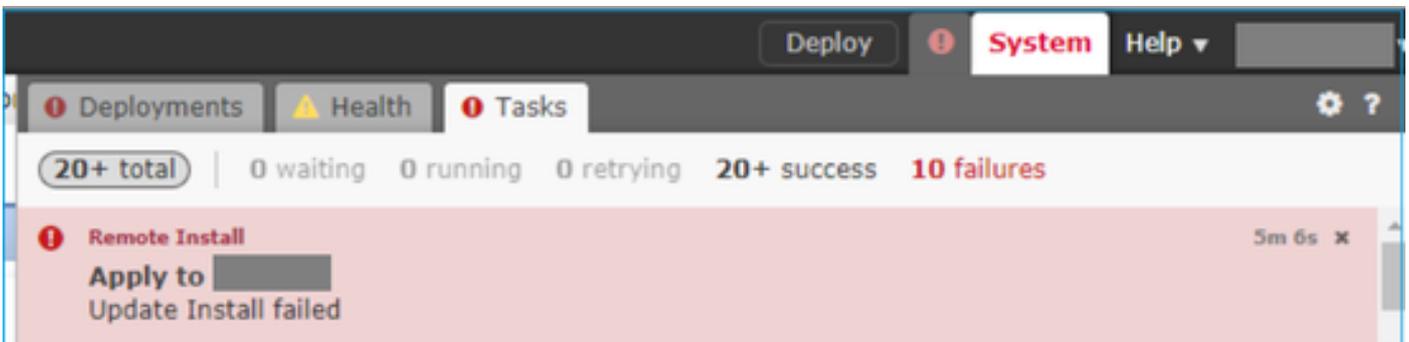
Der Versuch, ein Upgrade durchzuführen, führt im Update Install failed Fehler, wie in diesem Screenshot gezeigt:

```
Entering 200_pre/006_check_snort.sh...
Snort build is too old.
Please apply AC Policy from FMC before attempting upgrade.
Es gibt einige Gründe, warum dieser Fehler auftreten kann:
```

- Ihr FirePOWER Management Center wurde aktualisiert. Für den Sensor, der ein Upgrade durchführen möchte, wurde jedoch keine neue Richtlinienbereitstellung implementiert.
- Ihr FirePOWER Management Center hat das Snort Rule Update (SRU) aktualisiert. Für den Sensor, der ein Upgrade durchführen möchte, wurde jedoch keine neue Richtlinienbereitstellung bereitgestellt.

Nachdem Sie sichergestellt haben, dass das Gerät auf dieses Problem stößt, stellen Sie einfach eine Richtlinie auf dem betroffenen Gerät bereit, um den Fehler zu beheben. Aktivieren Sie im FirePOWER Management Center das Kontrollkästchen neben dem zu aktualisierenden Gerät, und klicken Sie auf **Bereitstellen**.

Fahren Sie anschließend mit dem Upgrade fort.
