Fehlerbehebung bei Multicast-Datenverkehr, der nicht über die FTD-Firewall läuft, mit Bidir PIM-Konfiguration

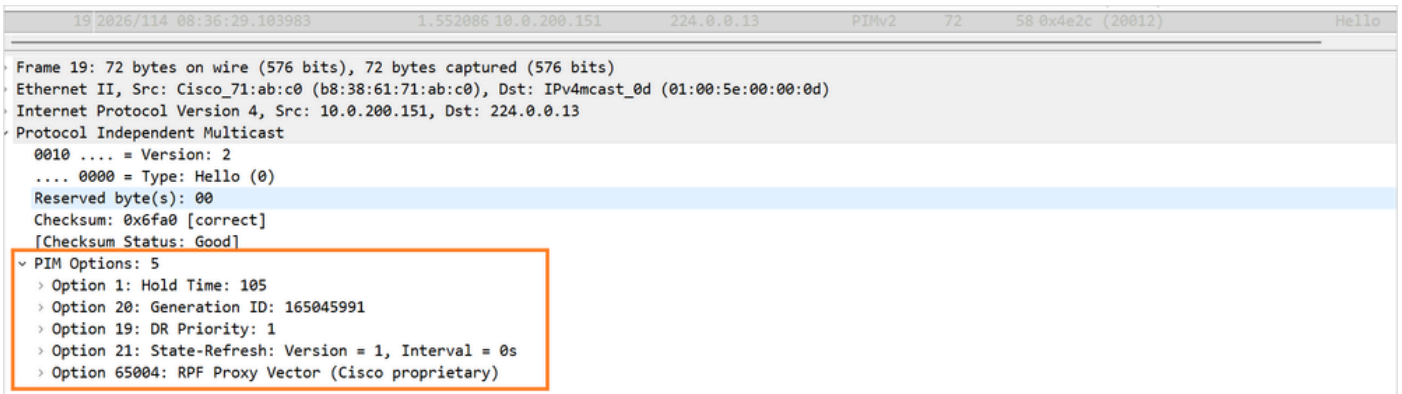
PIM_Hello_Options_no-bidir-fähig.png

Das PIM Hello-Paket enthält folgende Optionen:

Beachten Sie, dass das BiDir-fähige Flag nicht vorhanden ist.

Schritt 7: Aktivieren Sie das bidirektionale PIM auf dem 10.0.200.151-Nachbarn.

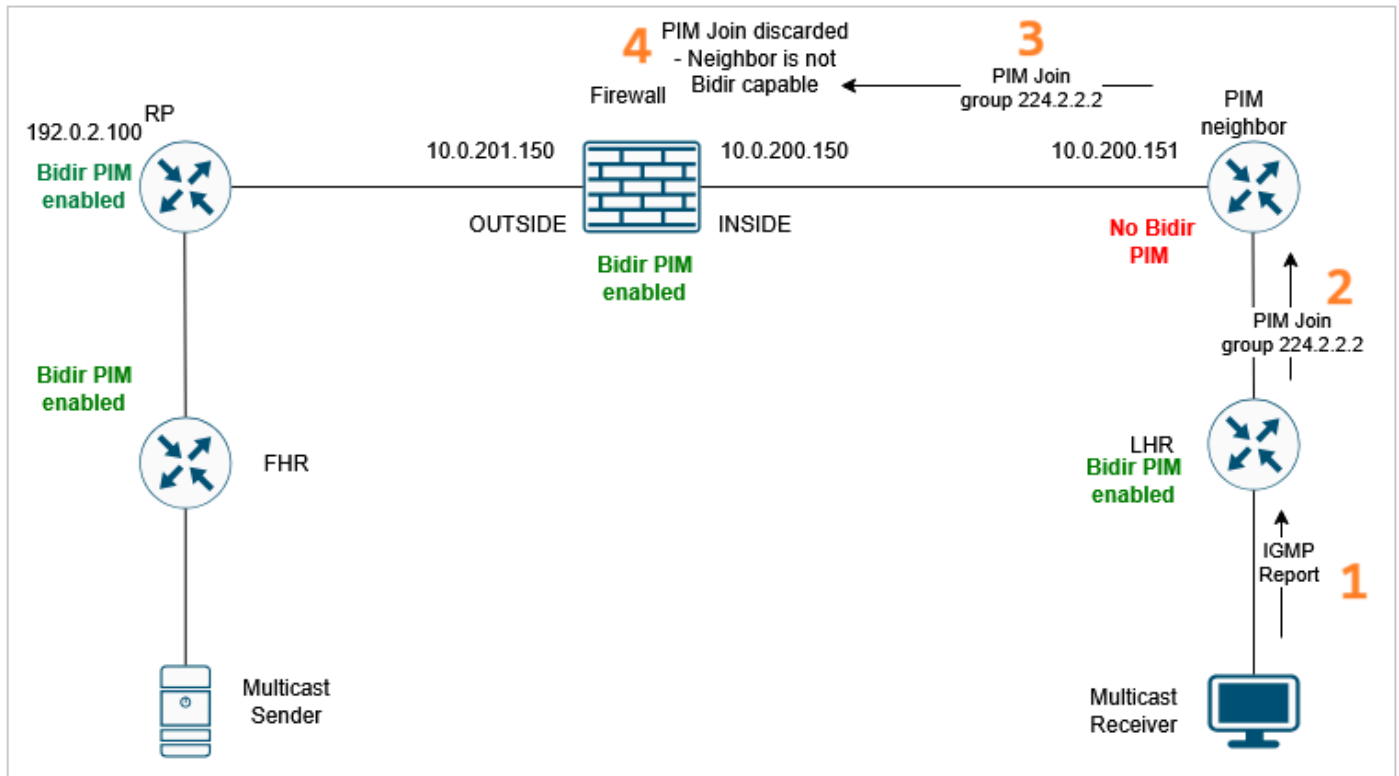
Ursache.png

Der Ausfall des Multicast-Datenverkehrs wurde durch eine falsche oder unvollständige Multicast- und bidirektionale PIM-Konfiguration auf dem benachbarten Netzwerkgerät verursacht. Das spezifische Konfigurationsproblem führte dazu, dass die PIM-Join/Prune-Nachricht für die spezifische Multicast-Gruppe von FTD verworfen wurde. Daher konnte die Firewall die Route für den Multicast-Verkehr nicht erstellen. Damit Multicast-Datenverkehr durch die Firewall-Datenebene fließen kann, muss die Kontrollebene (PIM) die korrekte Mroute festlegen.
