Fehlerbehebung bei eBGP-Adjazenzbegründungsfehler

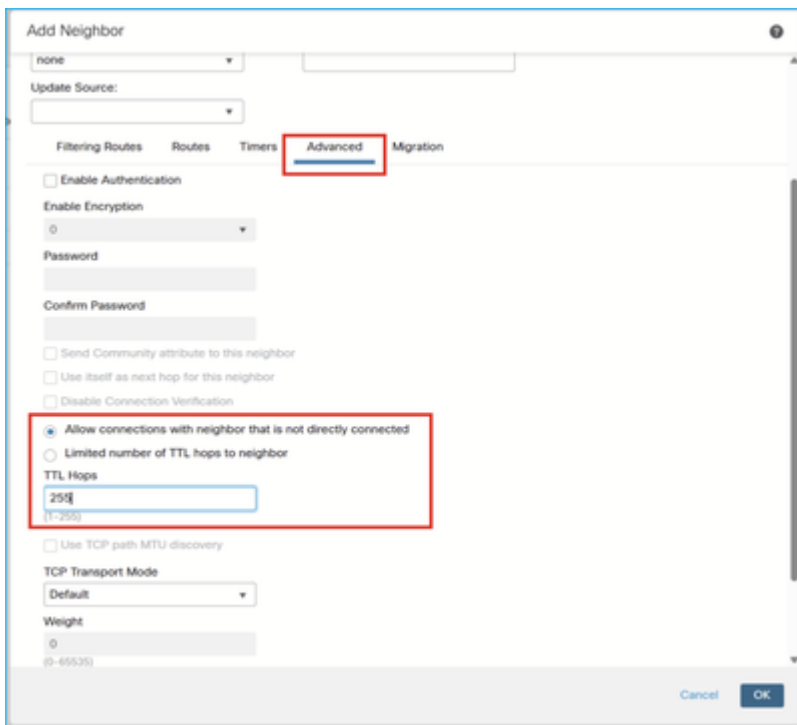
Standardmäßig lässt die Firewall die eBGP-Adjacency zwischen den direkt verbundenen Peers zu, d. h. den Peers im gleichen Subnetz. Um die Adjacency zwischen nicht direkt verbundenen Peers zu ermöglichen, muss die Option Verbindungen mit Nachbarn zulassen, die nicht direkt verbunden sind, aktiviert sein. Darüber hinaus kann der Benutzer die Anzahl der TTL-Hops zum Peer begrenzen und den erwarteten Time To Live-Mindestwert im IP-Header des vom Peer empfangenen TCP-Pakets festlegen. Der Standardwert ist 1.

Die Adjacency wird eingerichtet, nachdem die Option Verbindungen mit Nachbarn zulassen, die nicht direkt verbunden sind, im Abschnitt Erweitert der BGP-Nachbarkonfiguration aktiviert und die TTL-Hops auf 255 festgelegt wurden:
