Fehlerbehebung: Fehler beim Speichern der FTD-Instanzschnittstelle nach Änderung der VLAN-ID der Chassis-Subschnittstelle im Änderungsmanagementmodus

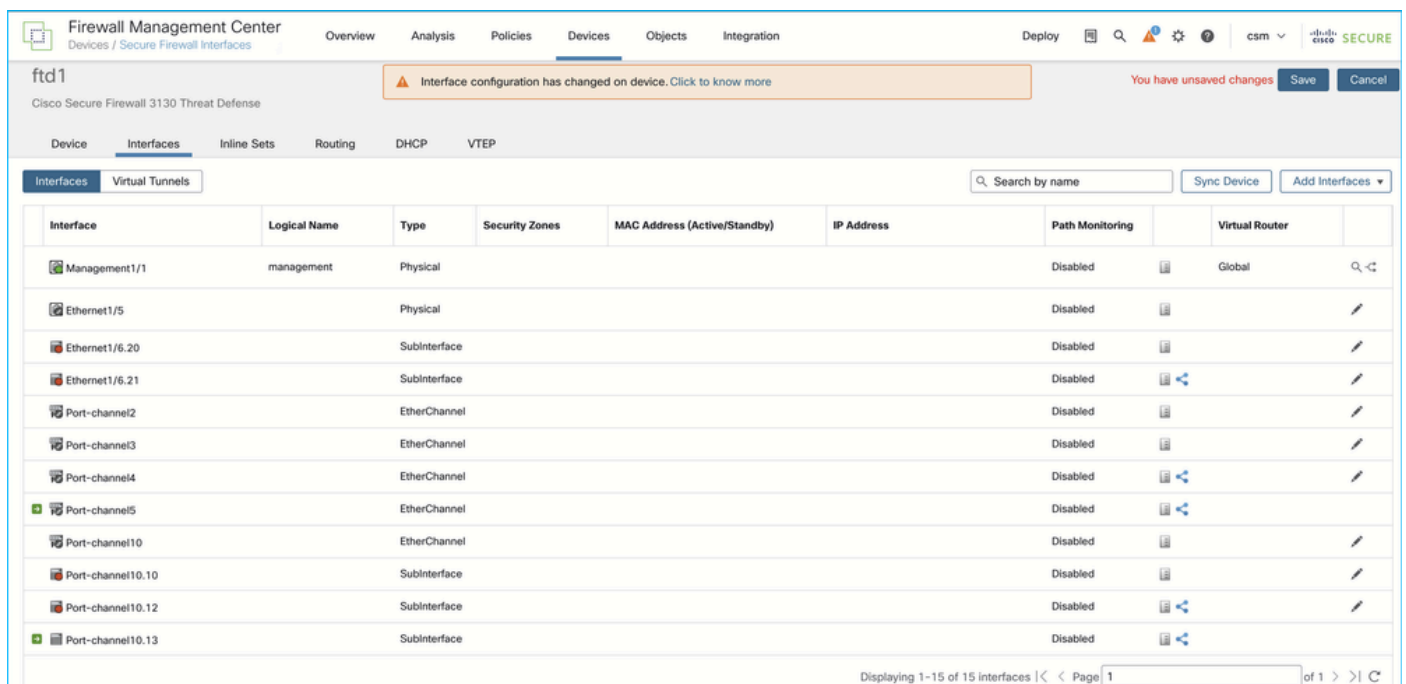
Änderungen an der FTD-Schnittstelle (Secure Firewall Threat Defense) werden nicht auf der Seite Secure Firewall Management Center (FMC) > Interfaces (Sichere Firewall-Verwaltungscenter (FMC) > Schnittstellen) gespeichert. Die "Schnittstellenkonfiguration auf dem Gerät hat sich geändert. Klicken Sie, um mehr zu erfahren" und "Sie haben ungespeicherte Änderungen" Meldungen werden immer angezeigt, obwohl Sie auf die Schaltfläche Speichern klicken. Aufgrund nicht gespeicherter Änderungen ist die Bereitstellung nicht möglich:

a) Klicken Sie auf die Schaltfläche Sync Device (Synchronisierungsgerät) auf der Registerkarte Interfaces (Schnittstellen) des FTD, um die VLAN-Änderungen mit FMC zu synchronisieren. Schnittstellenänderungen wurden erkannt, können aber nicht gespeichert werden.

- Fehler bei der Bereitstellung: "Fehler bei der Bereitstellung, da die Schnittstellen auf dem Gerät veraltet sind. Speichern Sie die Konfiguration auf der Schnittstellenseite, und wiederholen Sie den Vorgang."
- Auf der FTD-Schnittstellenseite wurde die "Schnittstellenkonfiguration am Gerät geändert. Klicken Sie auf, um mehr zu erfahren" und "Sie haben ungespeicherte Änderungen" Nachrichten werden immer angezeigt, obwohl Sie auf die Schaltfläche Speichern klicken. Schnittstellenänderungen wurden erkannt, können aber nicht gespeichert werden.

Der Fehler ist auf die Cisco Bug-ID [CSCwu00349 zurückzuführen](#).

Für eine dauerhafte Behebung ist ein Software-Upgrade auf die Version mit der Cisco Bug-ID [CSCwu00349](#) erforderlich.

1. CM in der FMC-Konfiguration deaktivieren Beachten Sie, dass Sie den CM nicht deaktivieren können, wenn sich mindestens ein Ticket im Status "In Bearbeitung", "Gesperrt", "Abgelehnt" oder "Ausstehende Genehmigung" befindet. Alle Tickets müssen genehmigt oder verworfen werden, um das Änderungsmanagement zu deaktivieren.

2. Navigieren Sie erneut zur FTD-Schnittstellenseite unter Geräte > Gerätemanagement, oder öffnen Sie eine neue Registerkarte bzw. ein neues Fenster. Grundsätzlich ist eine neue Sitzung erforderlich, da in der bestehenden Sitzung (als das Änderungsmanagement aktiv war) die Schaltfläche Speichern nicht funktioniert.

3. Klicken Sie in der neuen Sitzung auf die Schaltfläche Speichern, um die Änderungen zu speichern und anschließend Richtlinien bereitzustellen.
