Fehlerbehebung bei häufigen Problemen während der Migration der Serie 6200 auf den Fabric Interconnect 6454

In diesem Dokument werden Informationen zur Behebung von Migrationsproblemen bei den Serien FI 6200 bis 6400 beschrieben.

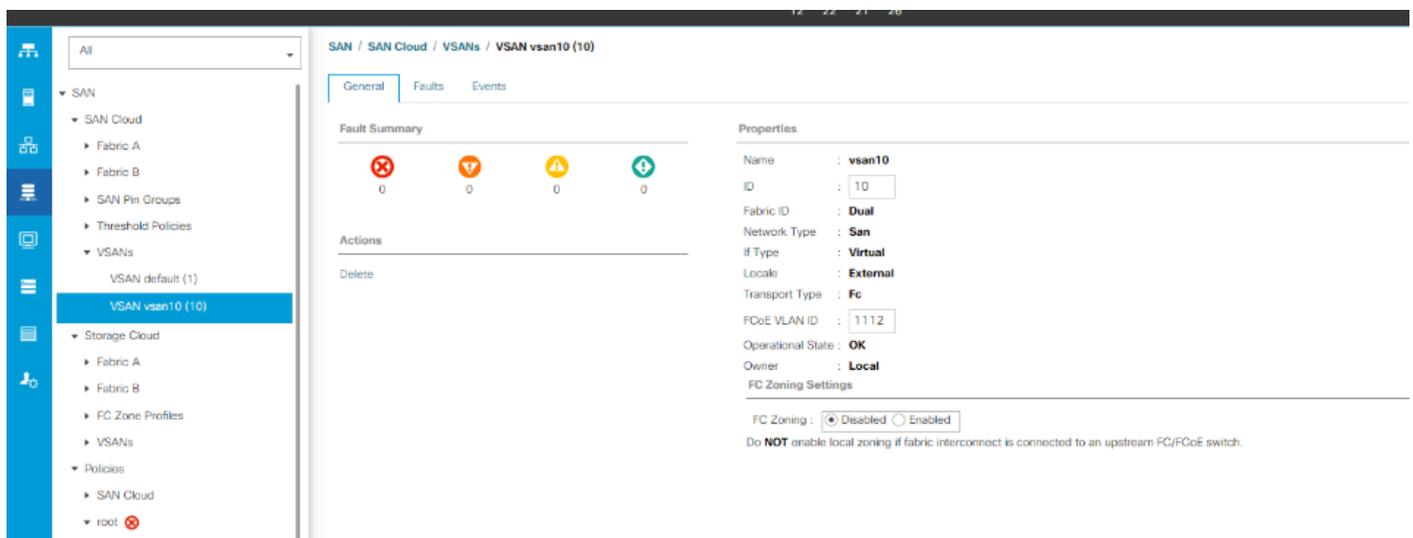
Cisco UCS Fabric Interconnects der Serie 6400 reservieren mehr VLANs für die interne Verwendung als UCS Fabric Interconnects der Serie 6200. Wenn VLANs in Konflikt miteinander stehen, wird nach der Migration der reservierte VLAN-Bereich konfiguriert, aber VLANs im Konfliktbereich werden nicht konfiguriert.

Hinweis: Sie können keine VLANs mit IDs von 3968 bis 4047 und 4092 bis 4096 erstellen. Diese VLAN-ID-Bereiche sind reserviert.

Überprüfen Sie die auf FC-Schnittstellen konfigurierte FCOE-VLAN-ID für das VSAN. Wenn sie innerhalb des Bereichs des reservierten VLANs liegen, werden die Ports nicht aktiviert.

- Verwenden Sie die VLAN-ID außerhalb des reservierten VLAN-Bereichs.
- Ändern des reservierten VLAN über die CLI oder die UCSM-GUI (Zum Ändern des reservierten VLAN muss der Cisco Fabric Interconnect der Serie UCS 6400 neu geladen werden, damit die neuen Werte wirksam werden). Weitere Informationen zum Ausführen der Änderung finden Sie im Netzwerkleitfaden.
