Fehlerbehebung für ACI Fabric Port-Track

In diesem Dokument werden die Funktionen zur Fabric-Port-Nachverfolgung der ACI, die Schritte für die Sanierung und Szenarien für Eckfälle beschrieben.

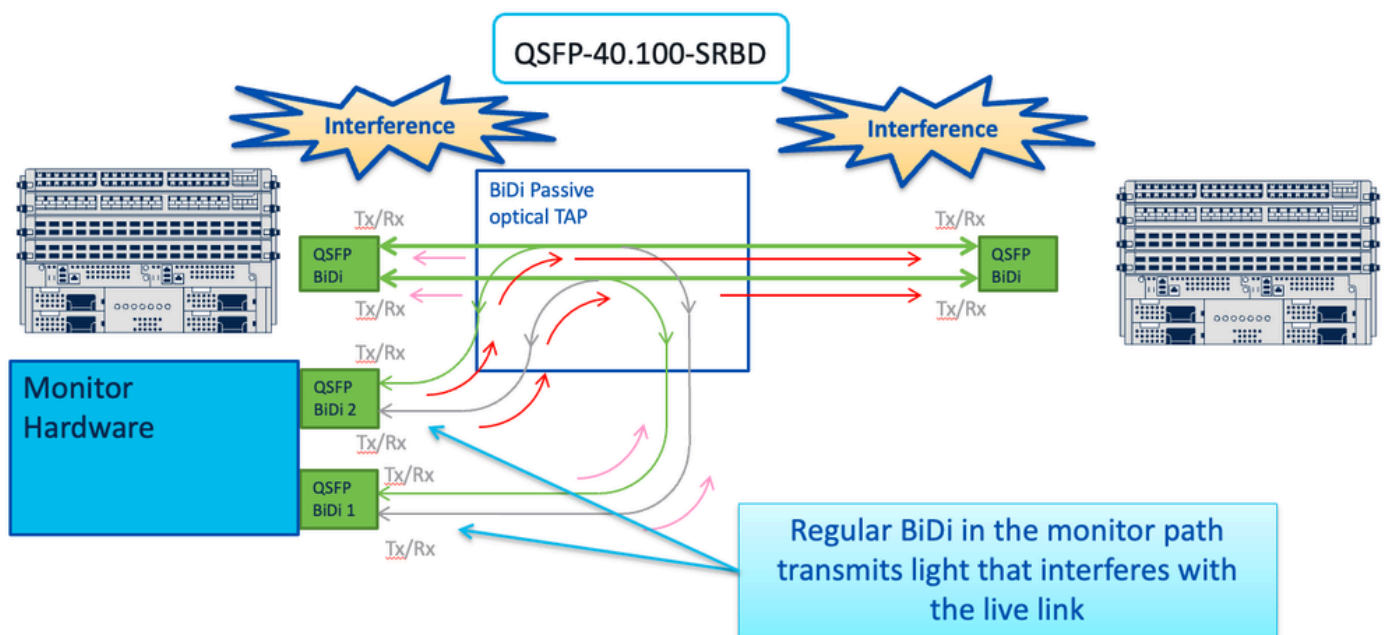
Wenn eine passive TAP-Infrastruktur zwischen Leaf und Spine implementiert wird und die Überwachungsausrüstung reguläre BiDi-Optiken verwendet, kann der Überwachungspfad Licht zurück in die Live-Produktionsverbindung übertragen.

- Unerwartete optische Signaleinkopplung.
- Link-Down-Ereignisse auf beiden Seiten.
- Sowohl Leaf als auch Spine melden Remote-Fehlerzustände.
- Auslösung der Fabric-Port-Spur aufgrund eines vorübergehenden Fabric-Uplink-Verlusts.

In diesem Szenario verursachte das erneute Laden eines Überwachungsschalters unerwartete optische Signale, die zu Verbindungsausfällen sowohl auf Leaf- als auch auf Spine-Ebene führten.

Verwenden Sie für BiDi-Überwachungsszenarien geeignete BiDi-Optiken, die nur empfangen und nicht in den Produktionspfad übertragen.

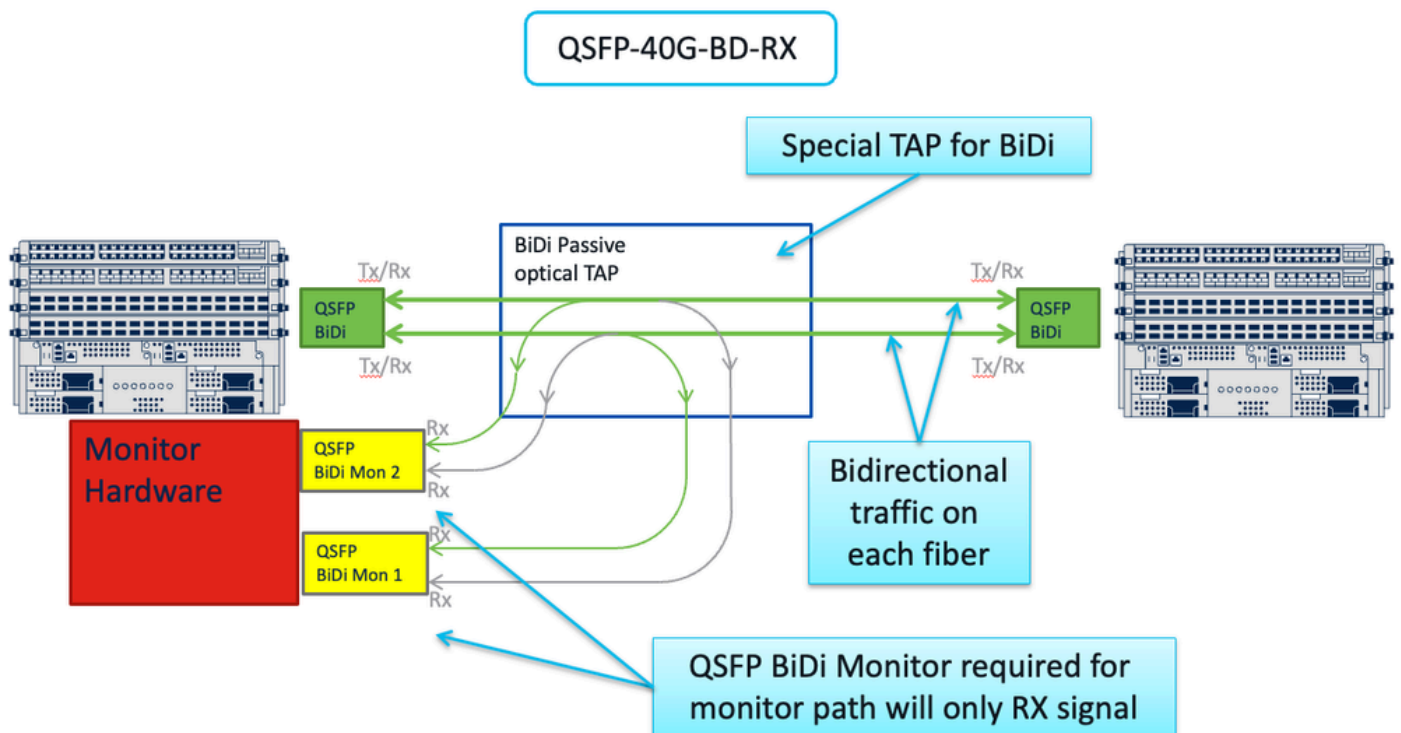
Optische BiDi-Verbindungen - QSFP-40G-BD-RX

Bei optischen BiDi-Verbindungen sind Übertragung und Empfang auf jeder Faser gleich:

Dies wird als spezielle TAP/Monitor-BiDi-Optik beschrieben, bei der der Monitorpfad nur ein Signal empfängt.

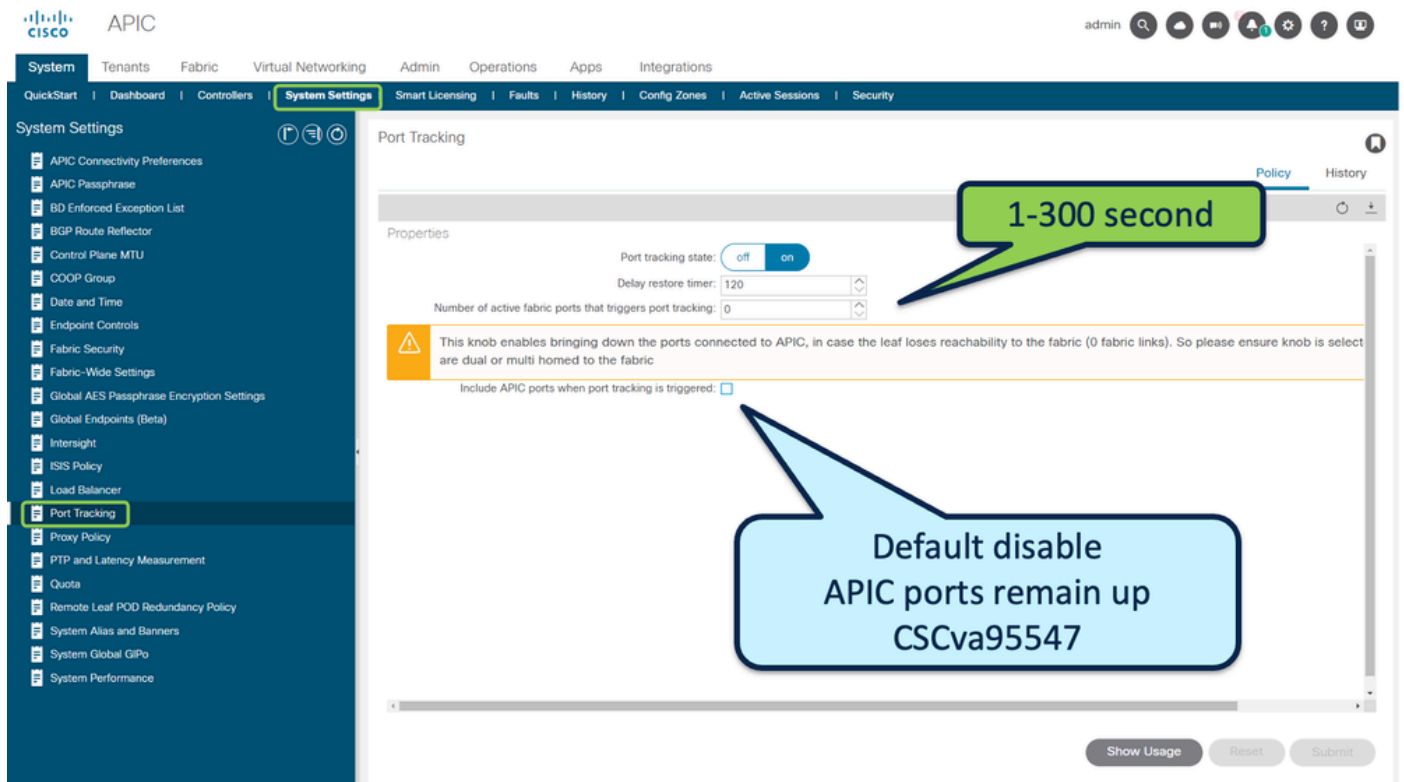
Mit der Option include ApicPorts wird gesteuert, ob mit dem APIC verbundene Schnittstellen in das Verhalten einbezogen werden.

Dies weist darauf hin, dass Ports, die mit dem APIC verbunden sind, von der Deaktivierung durch Fabric Port-Track ausgeschlossen sind.
