Fehlerbehebung bei ACI Dual Role Switch und Intel VIC Card

Dieses Dokument beschreibt die Verwendung von Switches mit zwei Rollen in der Application Centric Infrastructure (ACI) Fabric und die Verwendung von Intel Virtual Interface Cards (VICs).

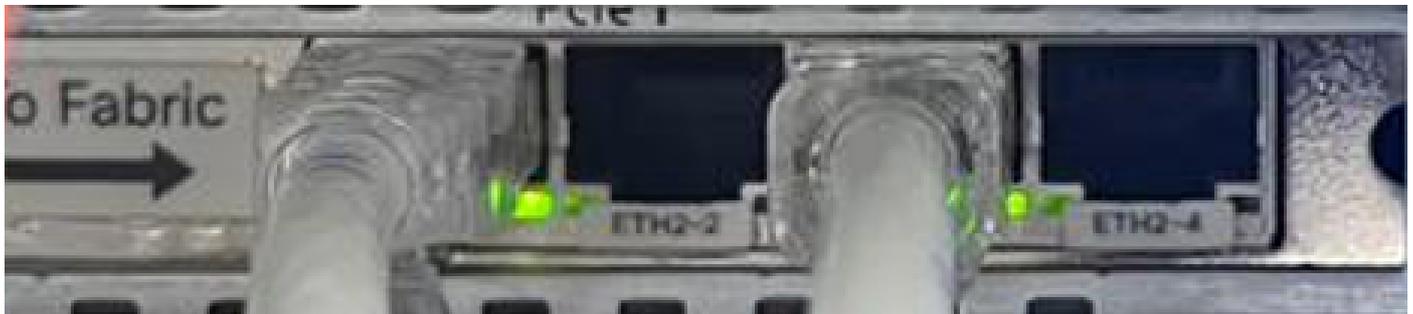
Es wurde berichtet, dass die physischen Kabelverbindungen an den APIC-Schnittstellen eth2-1 und eth2-3 vorgenommen wurden, in der APIC-GUI wurde jedoch festgestellt, dass die Schnittstellen eth2-2 und eth2-4 auftauchten. Ein ähnliches Verhalten wurde für alle drei APICs im Cluster beobachtet.

eth2-1	1500	50:7C:6F:31:6F:C8	down
eth2-2	1500	50:7C:6F:31:6F:C8	up
eth2-3	1500	50:7C:6F:31:6F:C8	down
eth2-4	1500	50:7C:6F:31:6F:C8	up

Intel X710-T4 Quad-Port 10GBase-T NIC, das Port-Nummerierungsschema beginnt am rechten Port und wird zum linken Port hin inkrementiert.

Im Allgemeinen werden die Verbindungen in jeder Fabric-Konfiguration unter der Annahme hergestellt, dass die Nummerierung von links beginnt, was hier nicht zutrifft.

Ports werden Nummern von rechts nach links auf diese Weise zugewiesen:

| eth2-4 | eth2-3 | eth2-2 | eth2-1 |

Angesichts dieses Nummerierungsschemas erkennt der APIC die richtigen Ports und zeigt die Ports in der GUI wie erwartet an.
