# Fehlerbehebung bei APIPA-Adressfehlern im Netzwerk

In diesem Dokument werden die Probleme im Zusammenhang mit den APIPA-Adressen beschrieben und entsprechende Lösungen vorgestellt.

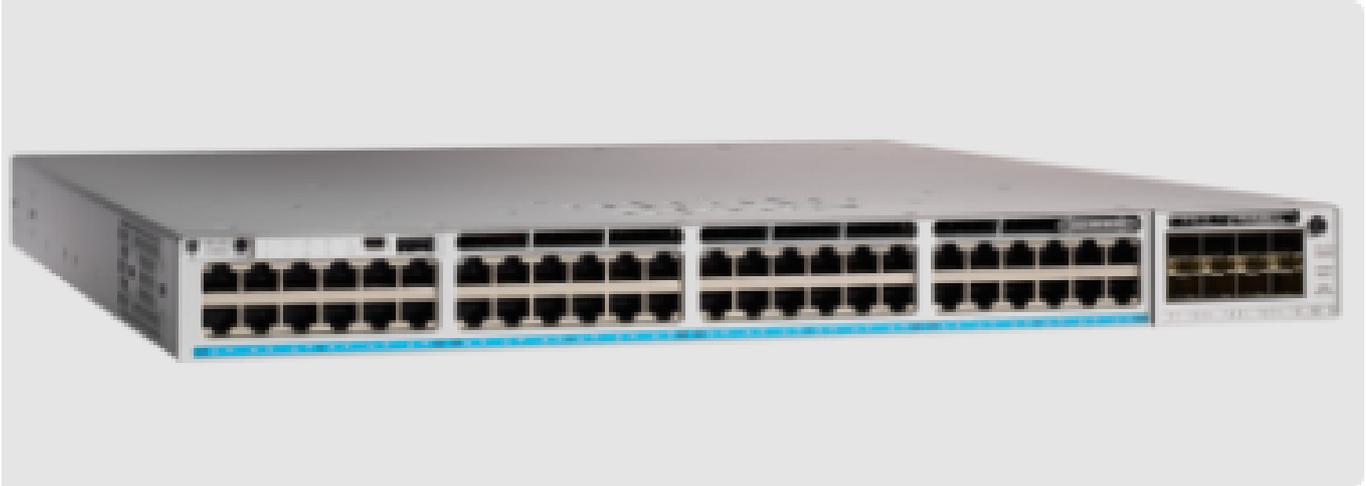
### Cat9300 in SDA

- Die Benutzercomputer erhalten die APIPA-IP-Adresse, und die Benutzerkonnektivität wurde beeinträchtigt.

1. Einige Benutzer in einem bestimmten VLAN können keine DHCP-Adressen über den WAP abrufen.
2. Die Firewall verfügte über mehrere ARP-Einträge für eine MAC-Adresse eines Endbenutzers

- DHCP-Angebot wurde vom Switch gelöscht.
- FTD füllt ARP basierend auf dem DHCP-ANGEBOT aus, das vom DHCP-Server zurückgesendet wird.

- Wenn für die SDA-Wireless-Einrichtung ein reines L2-VLAN konfiguriert ist, erreichen Pakete mit Broadcast-Flag den AP nicht. Da der Access-Tunnel standardmäßig keine Broadcast-Pakete zulässt,

- Überflutungsfähigkeit innerhalb der LISP-Umgebung zulassen.

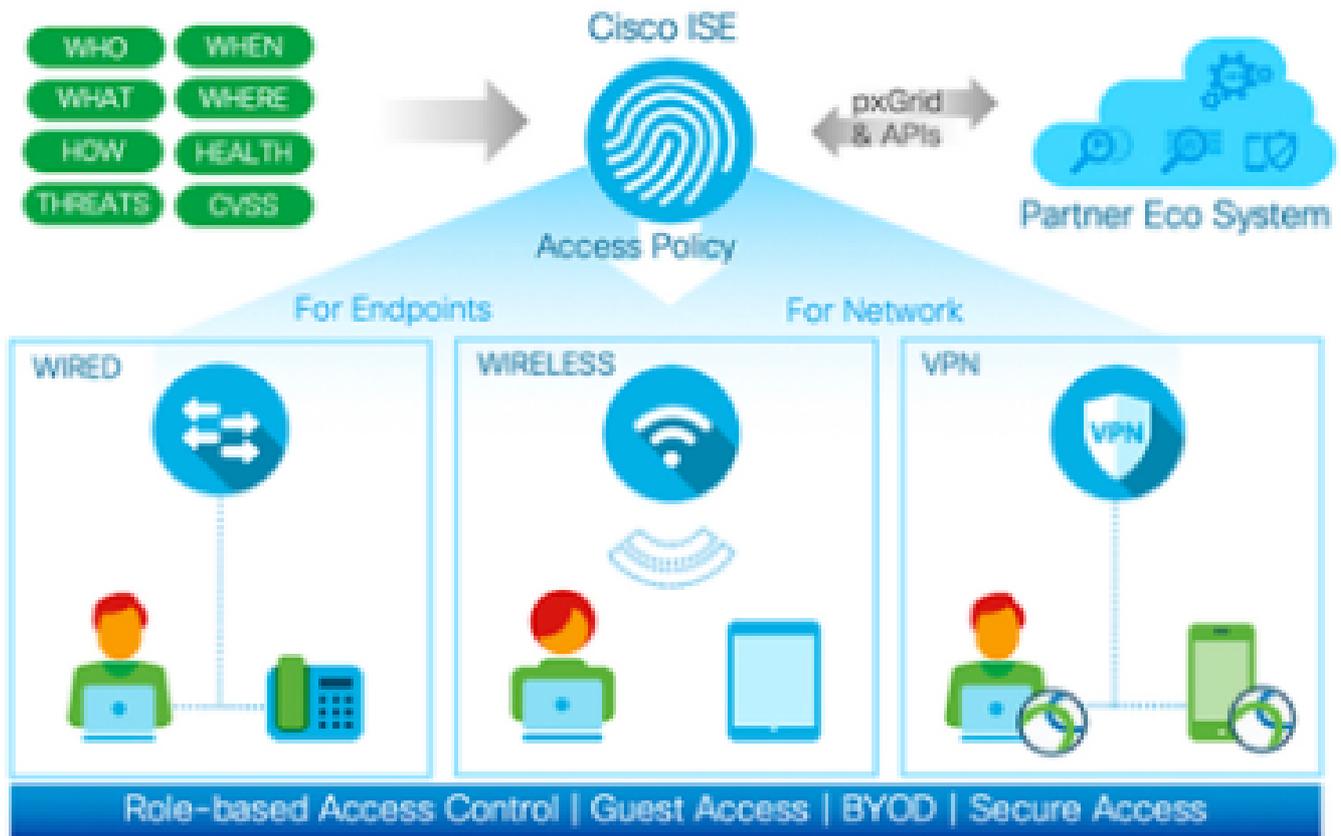
## cisco ISE

- Die Benutzercomputer erhalten die APIPA-IP-Adresse, und die Benutzerkonnektivität wurde beeinträchtigt.

1. Die MAC-Adresstabelle zeigt Einträge mit "drop" an.

2. Die Show Authentication Session zeigt viele Einträge an, möglicherweise mehr als 2000 oder sogar 10000.

- Dies ist ein Hinweis auf ein Endbenutzer-Adapterproblem. Dies sendet fehlerhafte Pakete, die der Switch als zufällige Quell-MAC-Adressen versteht.

- Konfigurieren Sie "authentication host-mode multi-domain", die nur 2 MAC-Adressen zulässt.
- Identifizierung und Isolierung des verantwortlichen Geräts
