# Fehlerbehebung bei Upgrade-Fehler in Unity Connection 15 aufgrund fehlender AVX-CPU-Anweisungen

In diesem Dokument wird die Fehlerbehebung für den generischen Fehler des dbinit-plugins beim Upgrade der Cisco Unity Connection von 15su2 auf 15su4 auf dem Abonnenten beschrieben.

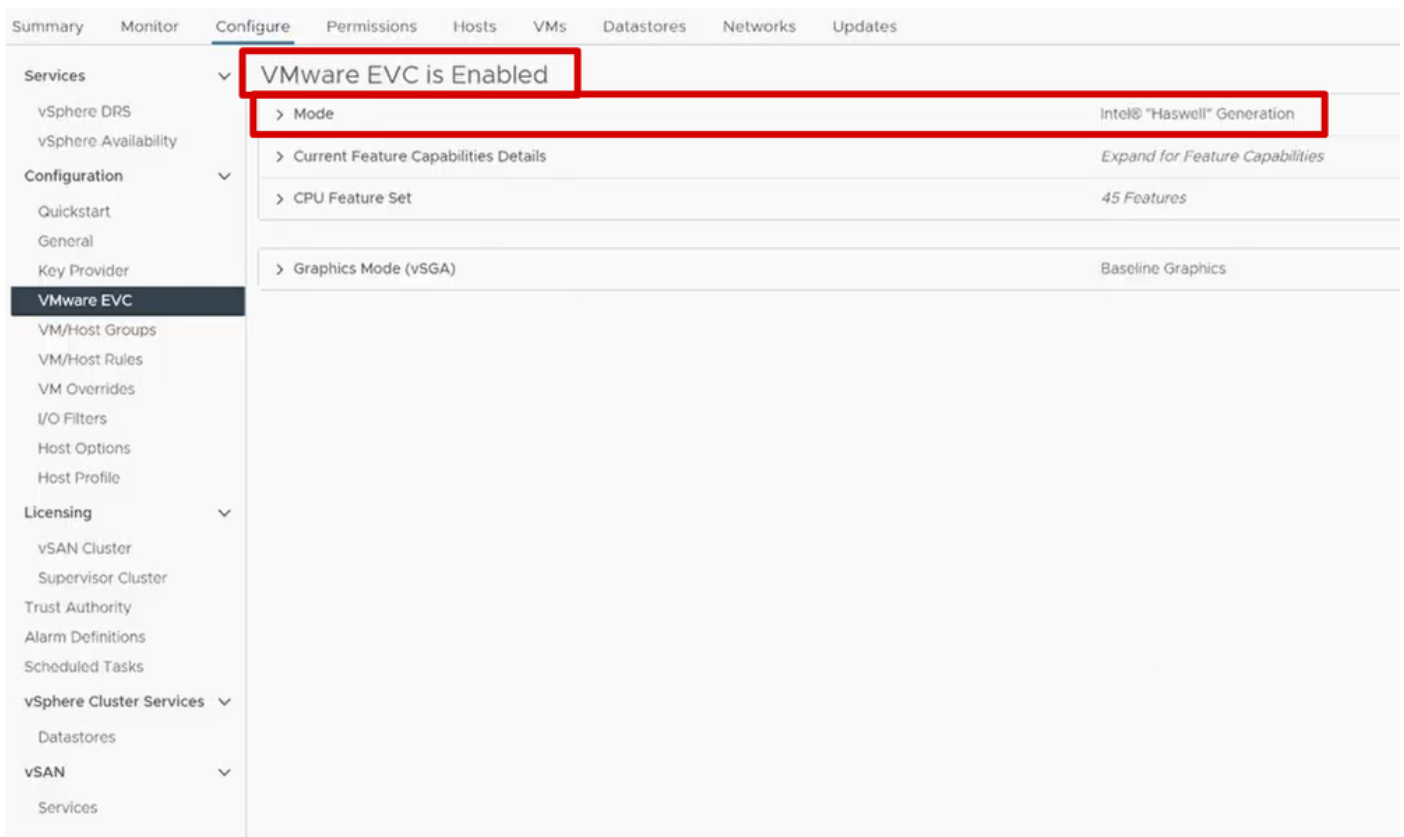
Überprüfen des konfigurierten EVC-Modus Die Intel "Westmere"-Generation und ältere Versionen unterstützen keine AVX-Belichtung. Der EVC-Modus muss auf eine Generation eingestellt werden, die AVX unterstützt (Sandy Bridge oder eine neuere Generation, die von der Hardware-Generation abhängt).

VMWare EVC ist im Intel Haswell Modus aktiviert

Nach der Korrektur des EVC-Modus oder der CPU-Präsentationseinstellungen:

1. Abonnenten-VM vollständig aus- und wieder einschalten
2. Überprüfen Sie die Hardware-/CPU-Ausgabe, um sicherzustellen, dass AVX jetzt sichtbar ist.
3. Überprüfen Sie mit dem Befehl `show hardware`, ob AVX-Anweisungen über die CLI richtig angezeigt werden.
