Unified Communications Manager 7.x: IP- Telefon-Fehlermeldung - Registrierung abgelehnt: Fehler DBConfig

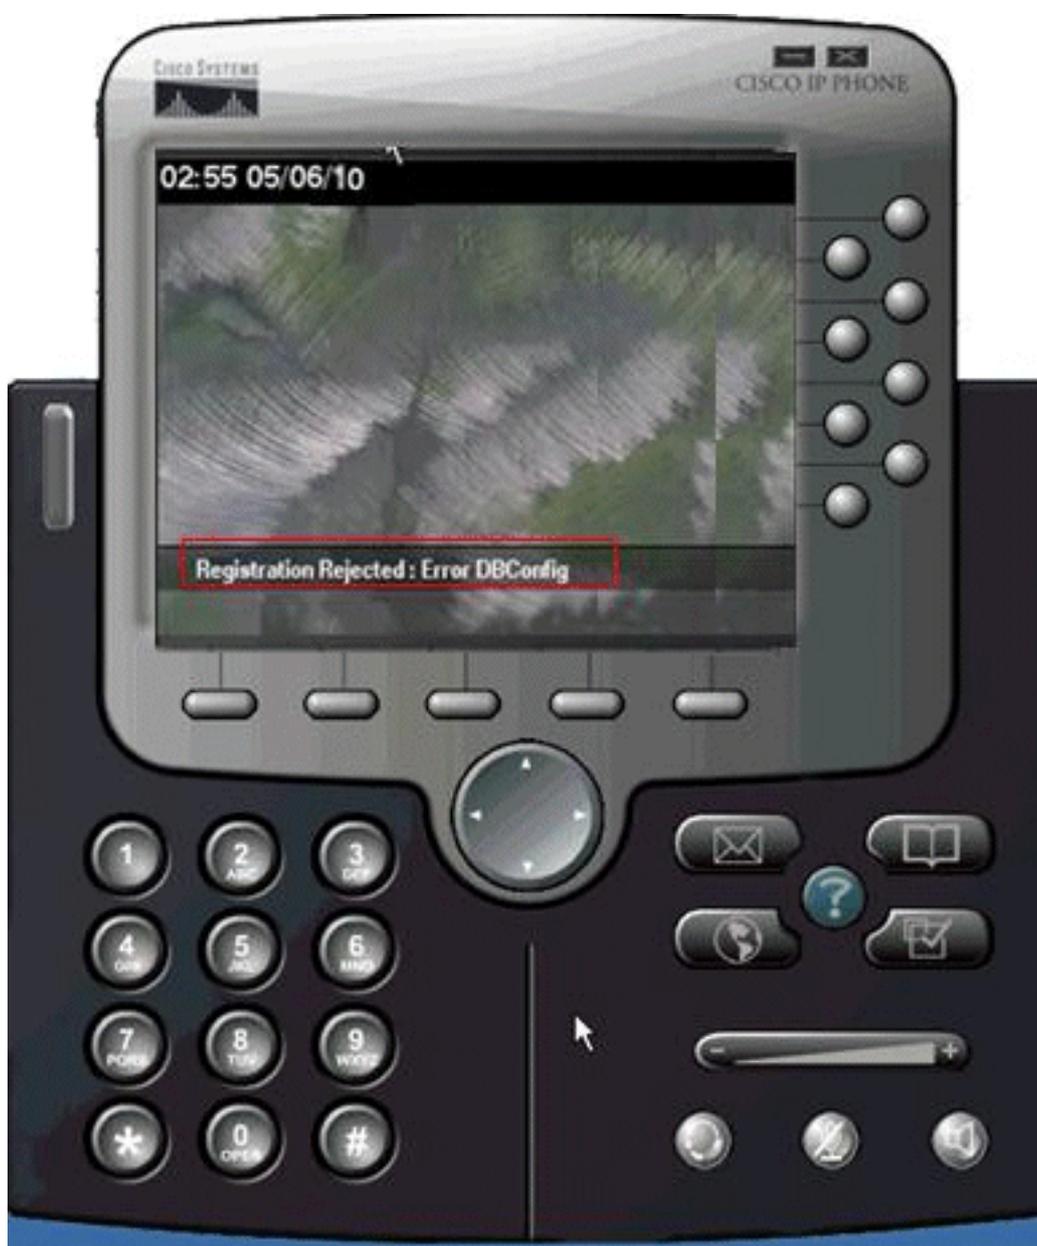
Die automatische Registrierung schlägt fehl und es wird die Fehlermeldung `Registrierung abgelehnt` angezeigt: Fehler `DBConfig` auf dem Telefonbildschirm, wie hier gezeigt:

Führen Sie die folgenden Schritte aus, um das Problem zu beheben:

1. Navigieren Sie auf der Seite **Cisco Unified CM Administration** zu **System > Cisco Unified CM**.
2. Klicken Sie auf die IP-Adresse des Cisco Unified CM, für den Sie die automatische Registrierung aktivieren möchten. Ein neues Fenster wird angezeigt:

3. Deaktivieren Sie das Kontrollkästchen **Automatische Registrierung auf diesem Cisco Unified Communications Manager deaktiviert**, um die automatische Registrierung zu aktivieren.
4. Wählen Sie die entsprechende Cisco Unified CM-Gruppe aus (normalerweise die **Standardgruppe**), und überprüfen Sie, ob die Option für die automatische Registrierung der Cisco Unified CM-Gruppe aktiviert ist. Navigieren Sie auf der Seite **Cisco Unified CM Administration** zu **System > Cisco Unified CM Group**. Klicken Sie auf **Suchen**. Eine Cisco Unified CM-Gruppe, die als **Standard** aufgeführt ist, wird angezeigt. Wenn Sie darauf klicken, wird diese Seite angezeigt:

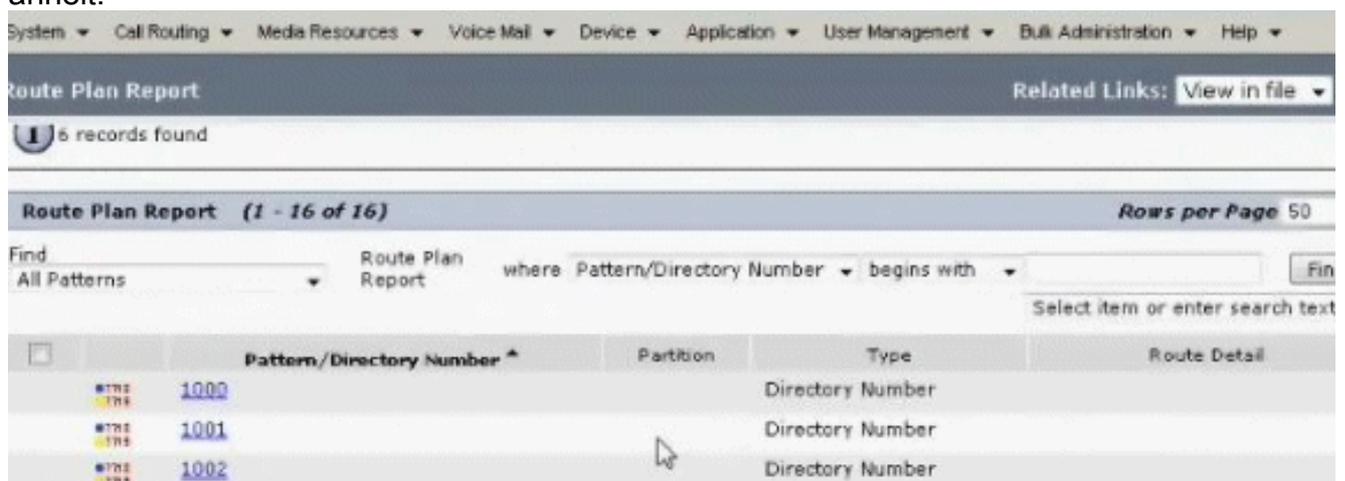
3. Überprüfen Sie, ob eine nicht zugewiesene DN vorhanden ist. Falls vorhanden, löschen Sie diese Durchwahlen. Andernfalls wird der zugewiesene Bereich ausgeschöpft, und die Telefone können sich nicht registrieren.

Wenn das Problem weiterhin besteht, auch nachdem sichergestellt wurde, dass die automatische Registrierung sowohl für die Cisco Unified CM-Gruppe als auch für den Server aktiviert ist, müssen Sie den Routenplanbericht des Herausgebers aufrufen und die nicht zugewiesenen Verzeichnisnummern (DNs) löschen. Gehen Sie wie folgt vor:
