# Solución de problemas de VLAN nativa en el modo administrado de intersección

Este documento describe las opciones de configuración de VLAN nativa en un entorno de Cisco Intersight-Managed Mode, resaltando escenarios comunes.

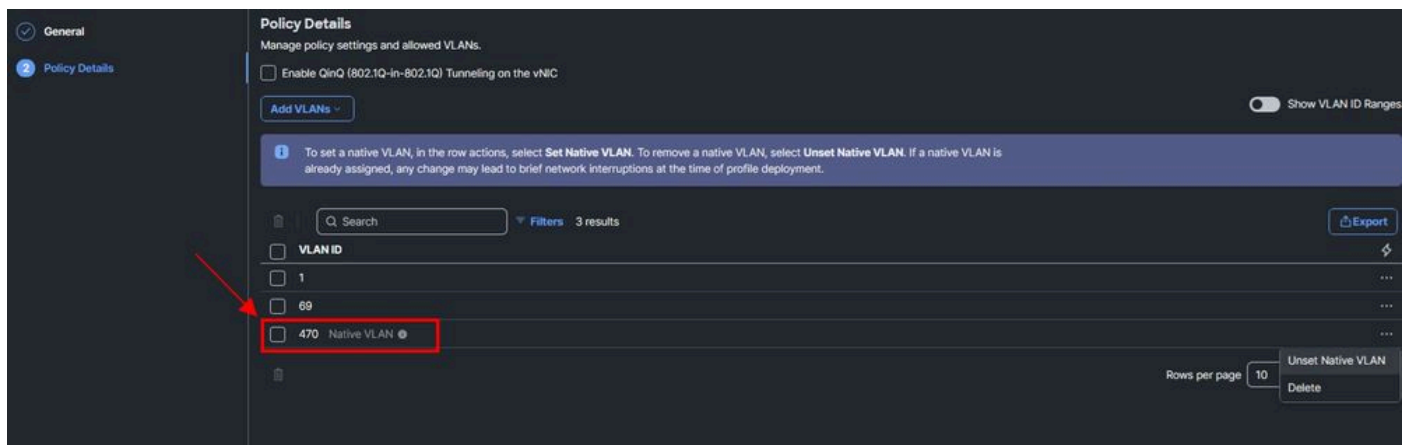
Si configura la VLAN como nativa en el grupo de red Ethernet, esto puede causar la pérdida de conectividad de red debido a los problemas de etiquetado de VLAN.

Nota: Una vez que se elimina la VLAN nativa del grupo Red, se recupera la conectividad.

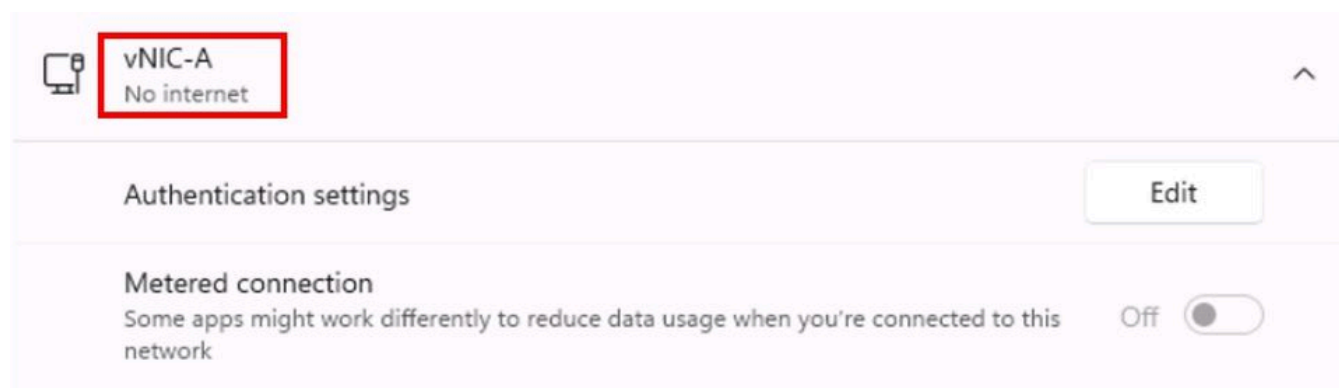
La vNIC utilizada no está conectada en Windows:

Si intenta hacer ping, se espera que esto no funcione.
