Problemas de la transferencia de la cámara del Cisco TelePresence TX1310 del Troubleshooting

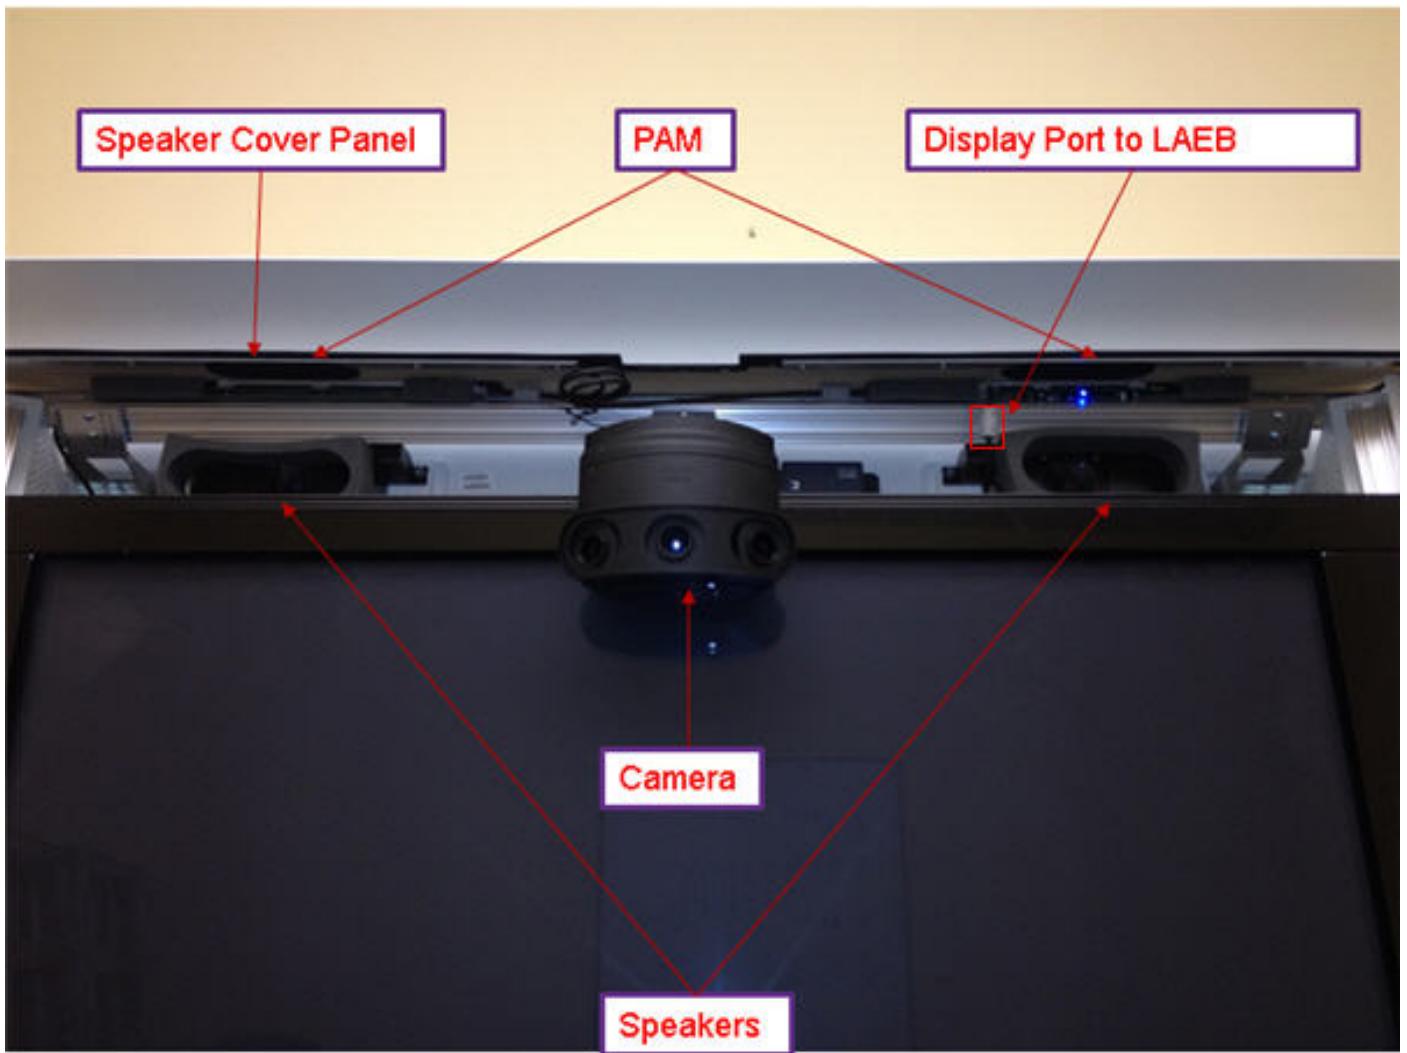
Identifique al ensamblaje del arsenal del micrófono junto con el cable de DisplayPort que conecta el LAEB y el PAM que se ejecuta detrás de la visualización.
