Recuperación del Router tras falla no trabajando en un modo dúplex

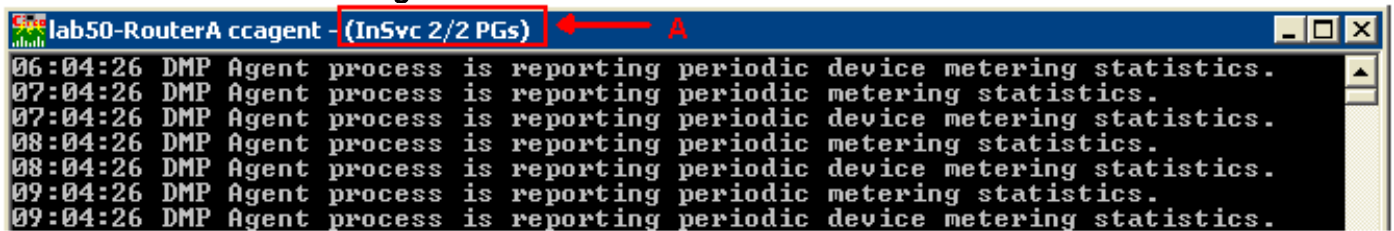
Cuadro 1 – Proceso del ccagent del routerA

- Todo el PGS es en servicio para que recuperación del Router tras falla trabaje correctamente.
- Todos los IP Addresses se ingresan correctamente y en la Ventana de proceso del Router ccagent.
- La barra de título de la Ventana de proceso del ccagent dice el x/y PGS de InSvc, donde x representa el número de PG activos y y representa el número total de PGS (véase la flecha A en [Figure1](#)).
