# Problemas de la característica de la entrada abrupta de la delicadeza del Troubleshooting UCCX

ID del Documento: 118968

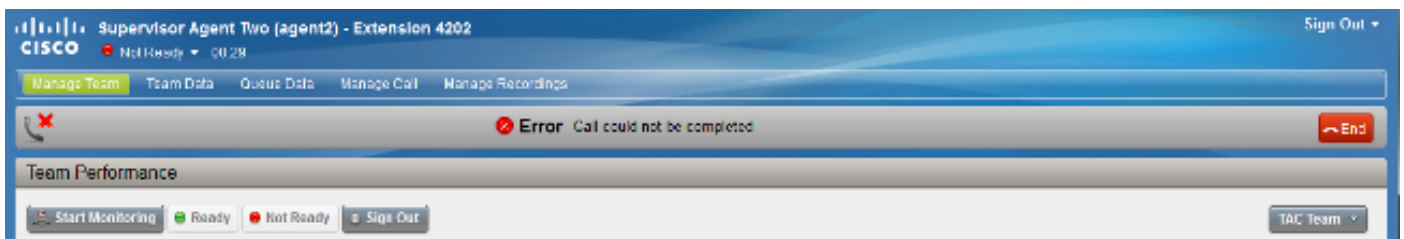
Cuando un supervisor hace clic la **entrada abrupta**, hay un retardo de varios segundos en la sesión de la delicadeza del supervisor, seguido por este mensaje de error:

Después de que aparezca el error, la pierna de la consulta de la operación de la entrada abrupta pudo todavía aparecer como llamada entrante regular que no se contesta automáticamente. Sin embargo, el mensaje de error hace no claro del Supervisor de escritorio.

Este problema se presenta a menudo cuando el dispositivo del agente no puede inmediatamente encontrar una sola coincidencia en el Plan de marcado para el número de directorio del

supervisor (DN) esa las tentativas a la conferencia en la llamada. Por ejemplo, si el supervisor DN es 4202, y coincidencias potenciales más largas existe en las divisiones que el agente DN busca (por ejemplo 42022 o 4202X), el agente que el teléfono no intenta conectar con el teléfono del supervisor hasta que expire el time-out del interdigit. Para entonces, los time-out del supervisor de la delicadeza debido al tiempo de espera extendido para la llamada del agente llaman por teléfono y visualizan al **error – la llamada no podría ser mensaje completado**.

Para resolver este problema, asegúrese de que el supervisor DN acciona un emparejamiento único cuando el último pasado del supervisor DN se ingresa en el teléfono del agente.
