Troubleshooting CAD y problemas de escritorio del login de la delicadeza relacionados con el error JTAPI

Este documento describe las posibles causas y su resolución cuando el login de escritorio falla debido a los problemas del Java Telephony API (JTAPI).

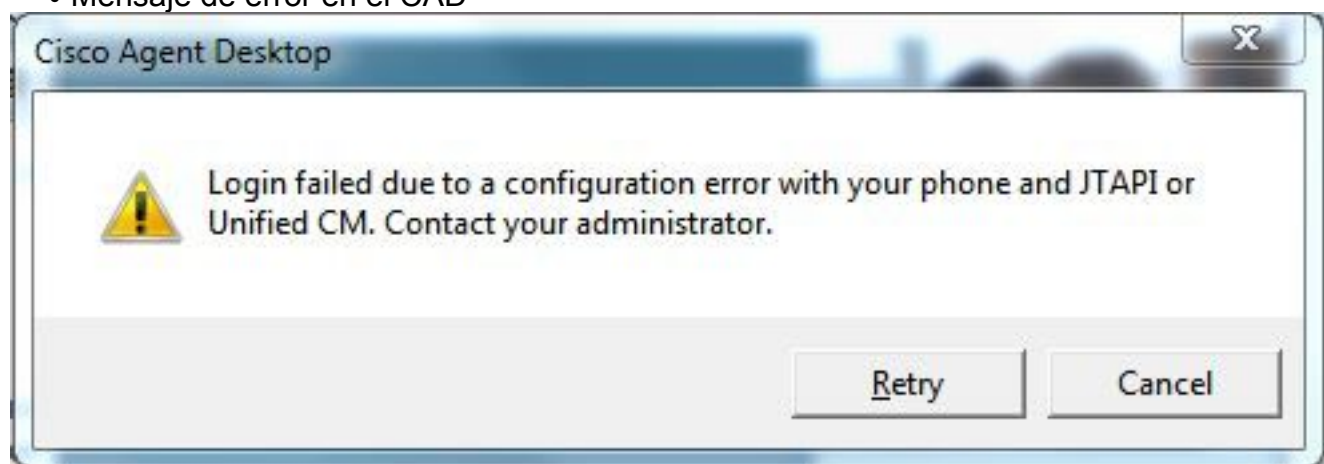
- Mensaje de error en el CAD

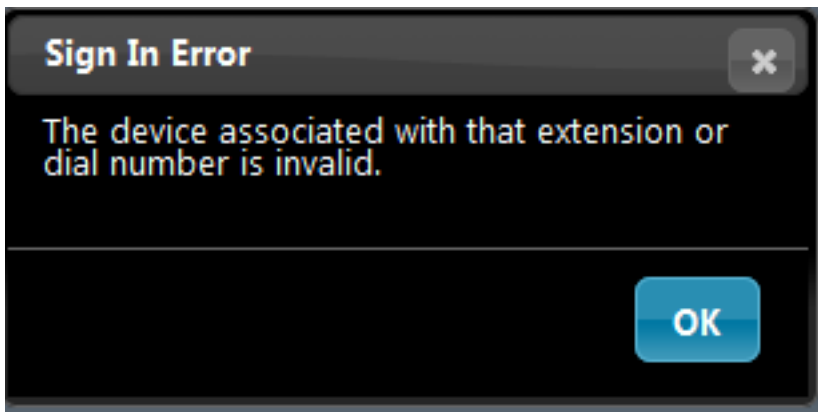
- Mensaje de error en la delicadeza

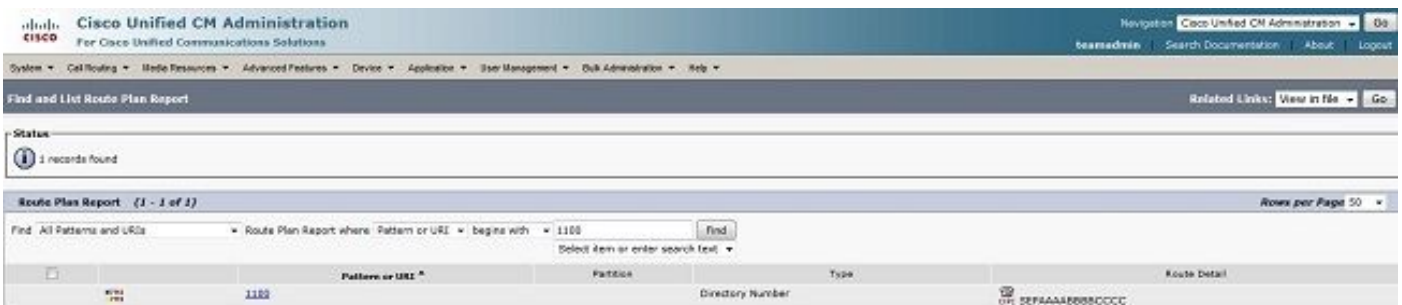
La extensión IPCC no debe ser una línea compartida.

Usted puede comprobar el CUCM por el **ruteo de llamadas > el informe de navegación de la ruta Plan**. Asegúrese de que la extensión IPCC sea única. No debe haber otro caso del DN como se ve en esta imagen.

También, la extensión IPCC no debe ser parte de al grupo Hunt.

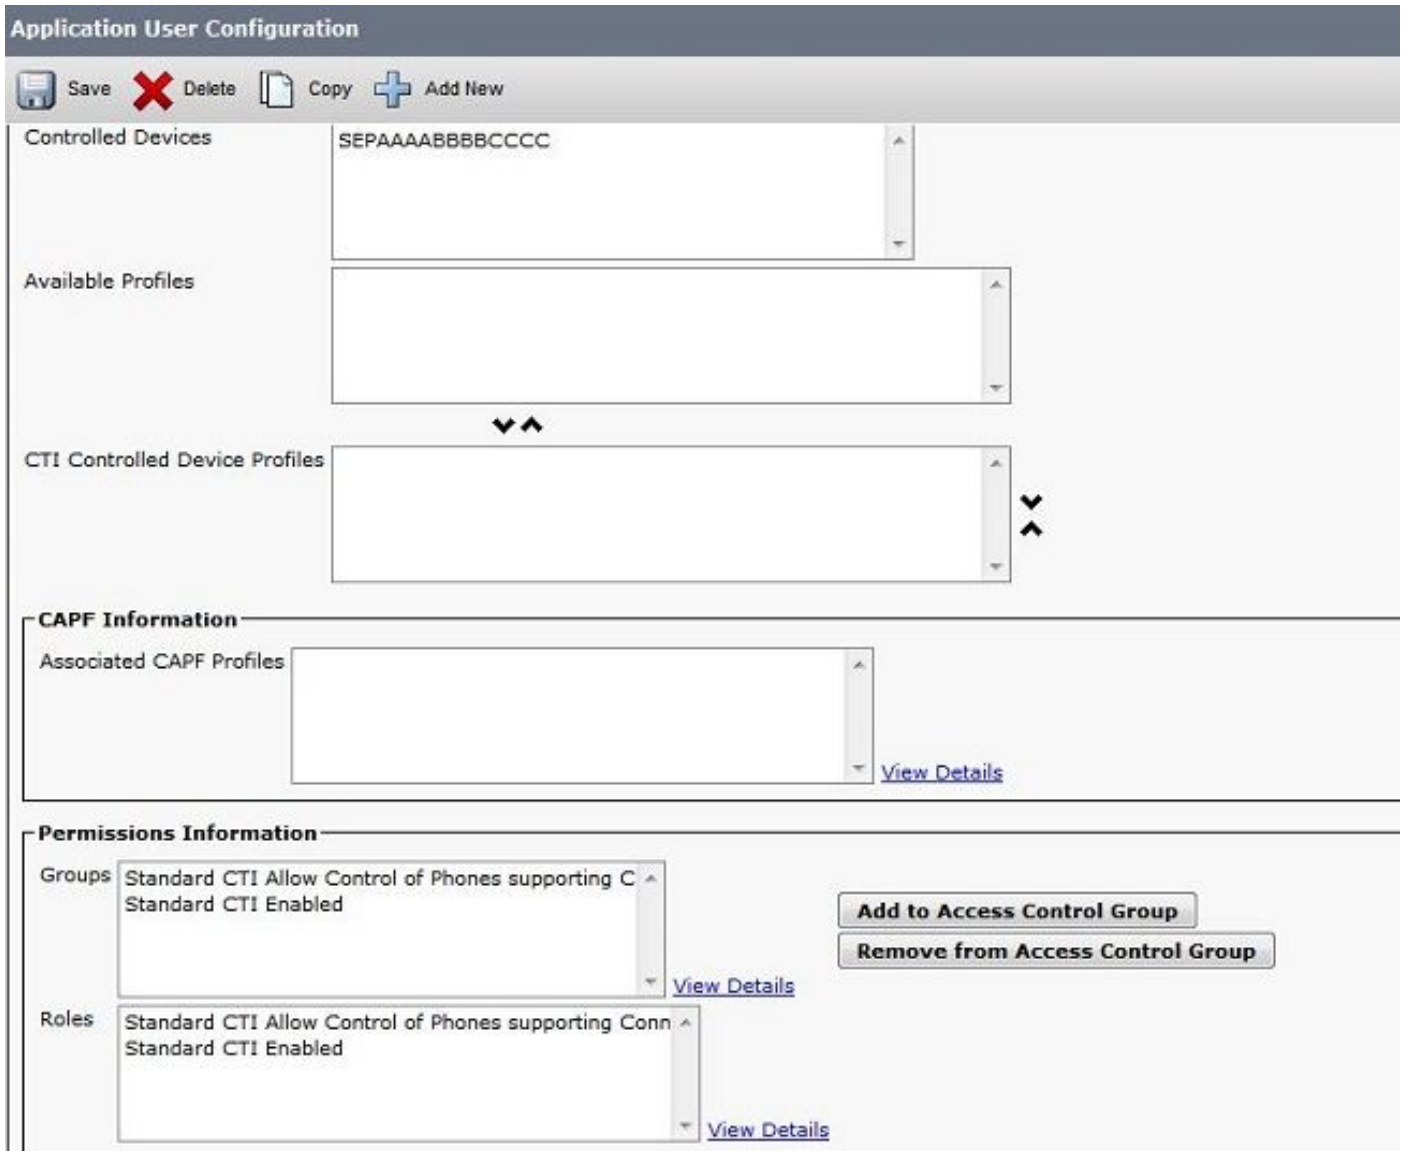
El usuario de la aplicación RMCM debe tener el grupo **CTI habilitado** y si usted utiliza el teléfono del SORBO, **estándar CTI estándar permite el control de los teléfonos que soportan Xfer conectado y el conf tal** y como se muestra en de esta imagen.
