# Problemas de conectividad del Troubleshooting entre el servidor del servidor del CVP OAMP y de la llamada del CVP

Este documento describe cómo resolver problemas los problemas de conectividad entre el servidor porta de la consola de la operación de la Voz de Cisco (CVP) (OAMP) con el servidor de la llamada del CVP.

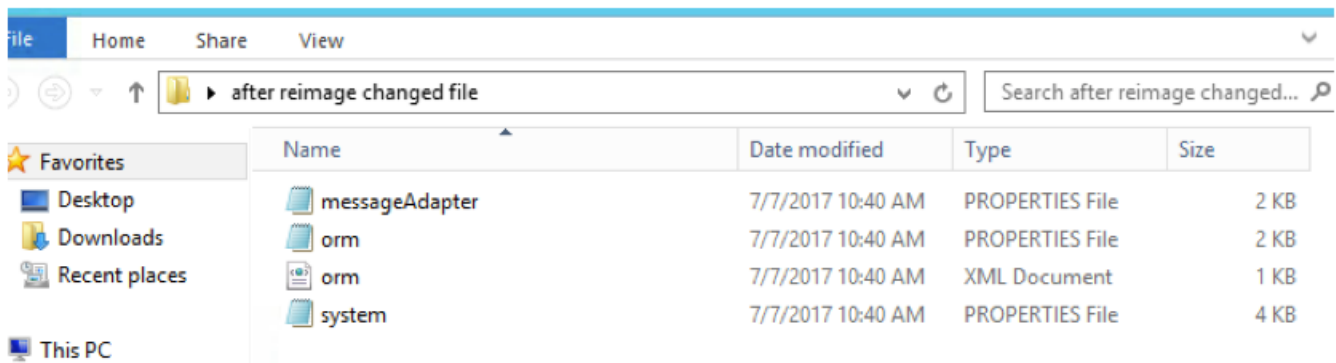
Después del proceso de la nueva imagen, se cambian cuatro archivos:

- messageAdapter.properties
- orm.properties
- orm.xml
- system.properties

- En messageAdapter.properties, se borran los plug-in que fue agregado en la sección anterior
- En orm.properties, **se quita** orm.controller.adapterName =CVPCTL3
- En orm.xml, todo el subsistema agregado en la sección anterior se borra
- En system.properties, se borra el subsistema fue agregado en la sección anterior

Si usted hace clic la salvaguardia y el despliegue de la página OAMP, el servidor de la llamada del CVP no es actualizado, pues OAMP todavía funcionando con el bus ID del mensaje comunican con el servidor de la llamada, pero el servidor de la llamada no tiene ninguna tal información del bus del mensaje.

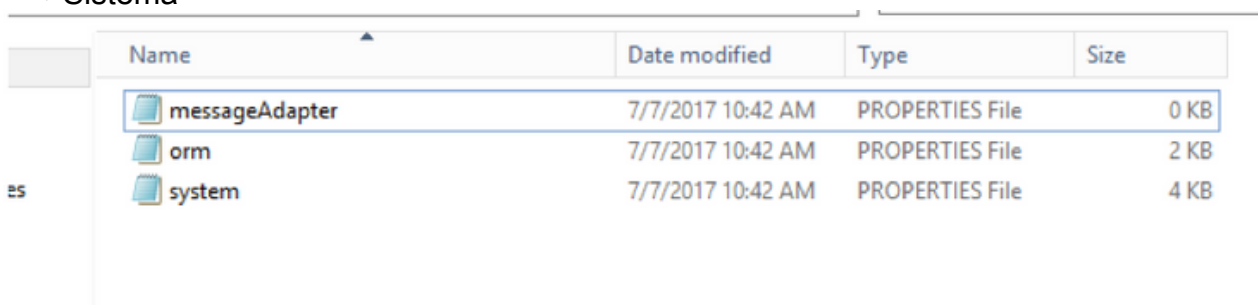
Después de la cancelación del servidor de la llamada del CVP de OAMP, se cambian tres archivos:

- el archivo del messageAdaptor está vacío
- Orm agrega esta línea **orm.controller.adapterName =**

- El archivo del sistema agrega esta línea **MessagingLayer.adapterName =**

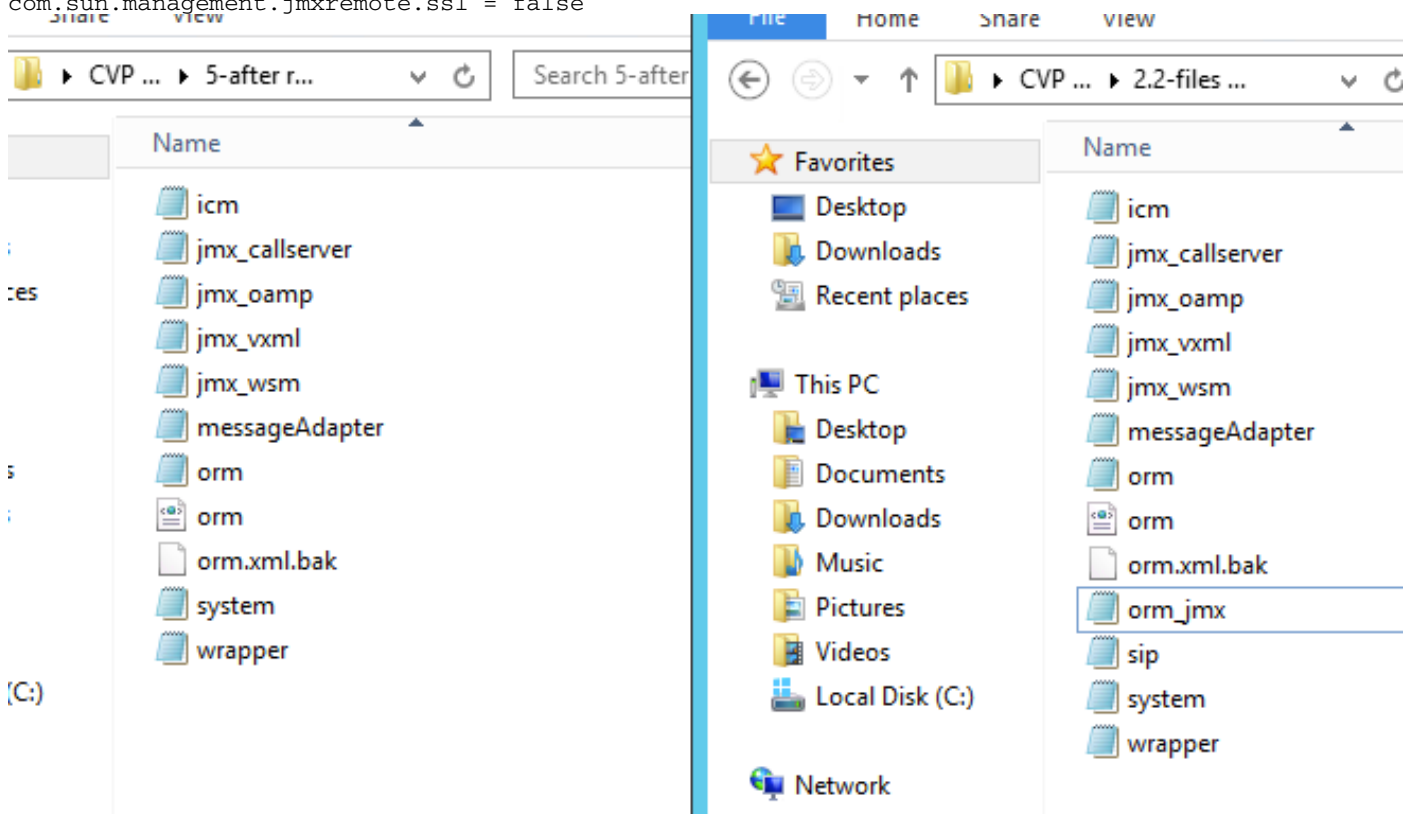
Los archivos actualizados casi son lo mismo que el despliegue de la primera vez, a excepción del **orm\_jmx** del archivo.

Así pues, la información del bus del mensaje de las cancelaciones de la re-imagen, que causa OAMP no puede poner al día el servidor de la llamada del CVP. Por lo tanto, el servidor de la llamada se debe borrar para permitir que el servidor de la llamada valide la nueva asignación del bus del mensaje.
