El direccionamiento de los Nodos PCI del Troubleshooting HX reordena

Introducción

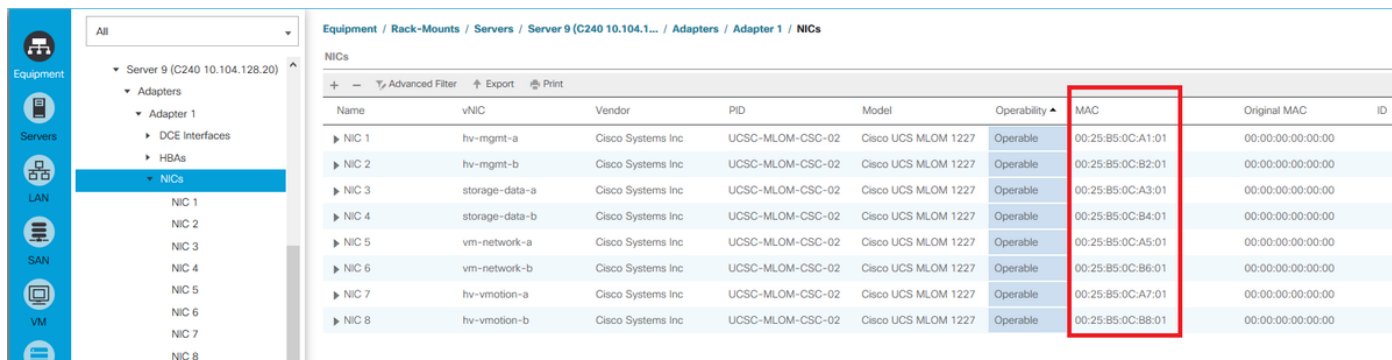
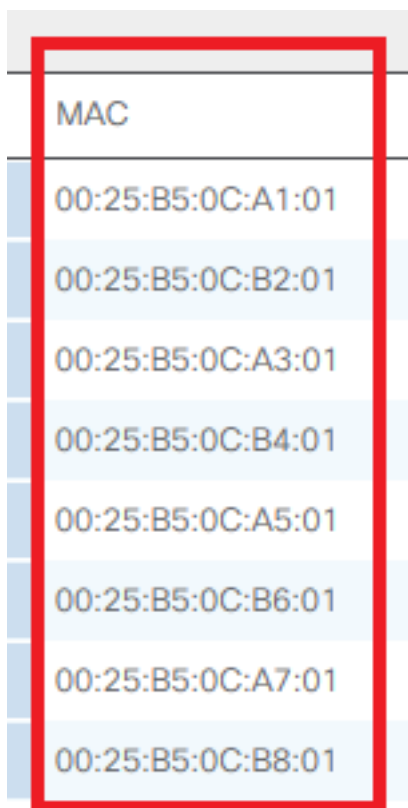
1. Consiga la asignación de la dirección MAC de UCSM GUI para el servidor tal y como se muestra en de la imagen:

En esta salida, las direcciones MAC no hacen juego, **vmnic2** y **vmnic4** consiguieron intercambiadas. Esto es debido al bus PCI reordena el problema.

5. Observe el número del bus PCI, y utilice estos comandos para reparar reordenar:
