# Errores (azules) BTM AIS

Este error se aplica al Módulo troncal de banda ancha (BTM) IGX con el backcards T3, E3, y del e1.

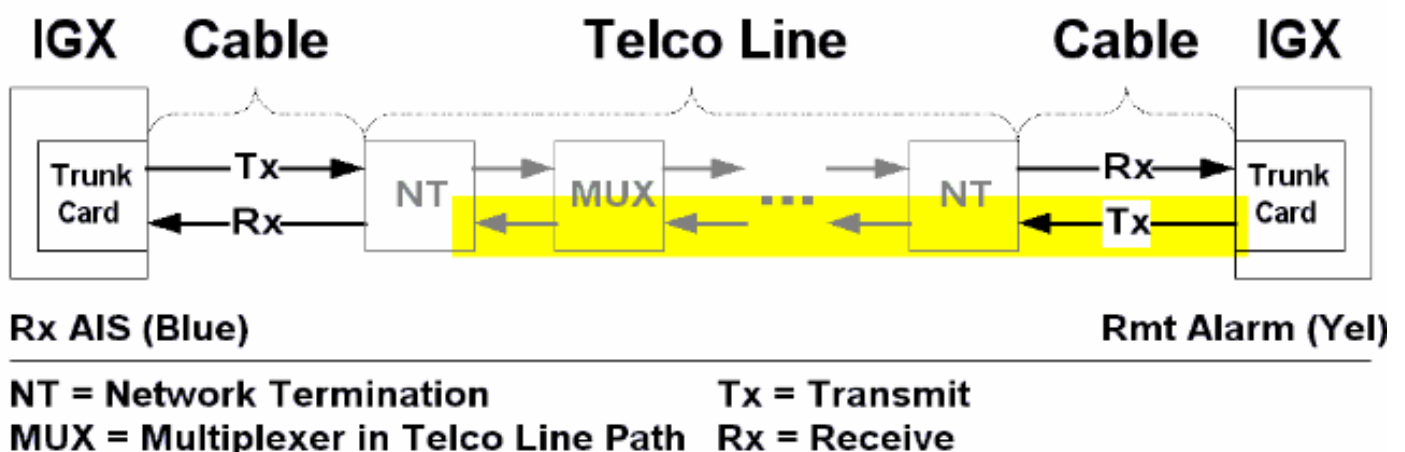
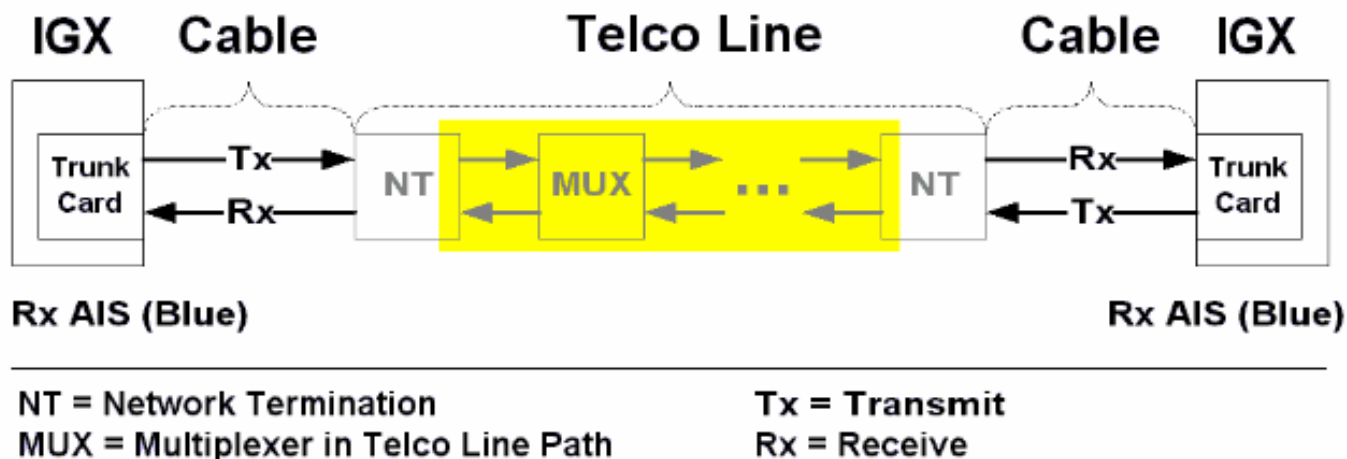
19.gif

La ubicación probable de los errores del equipo se resalta en el amarillo.
