Errores (azules) BTM AIS

Este error se aplica al Módulo troncal de banda ancha (BTM) IGX con el backcards T3, E3, y del e1.

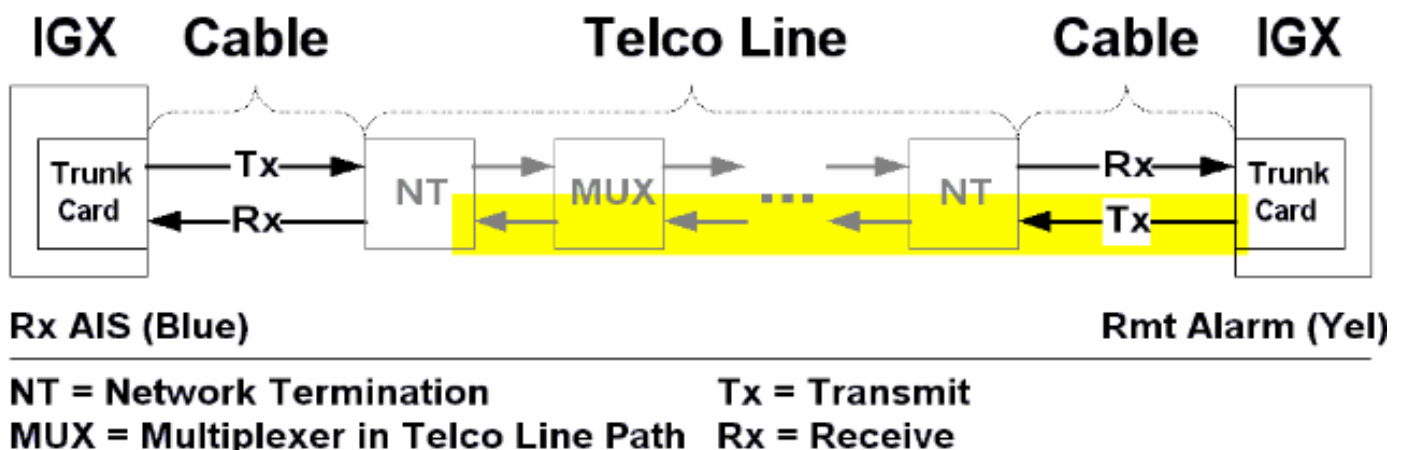
19.gif

Las condiciones de error tales como una pérdida de señal (los) o pérdida de trama (LoF) evitan que el trunk entregue la señal recibida de la conexión en sentido ascendente del equipo al equipo descendente.

La ubicación probable de los errores del equipo se resalta en el amarillo.
