# UXM/BTM errores de código BIP-8

Este documento discute UXM/BTM los errores de código BIP-8.

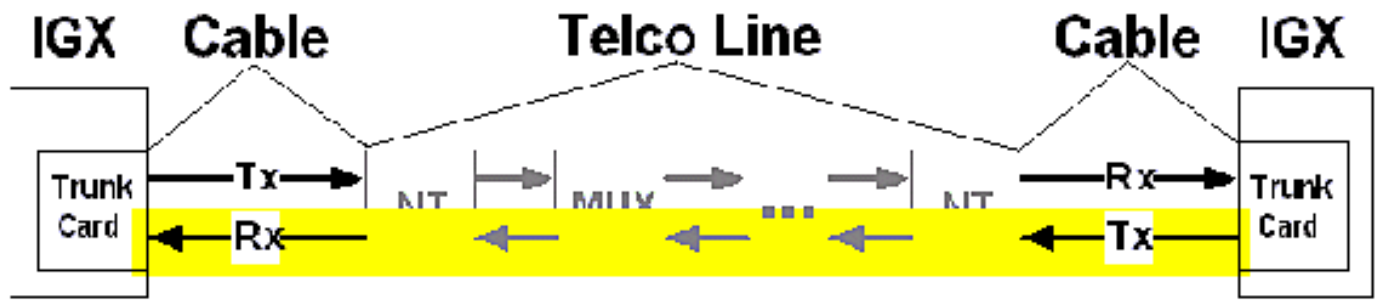
## BIP-8 Code Errs (on T3 with PLCP)

La ubicación probable de los errores del equipo se resalta en el amarillo.
