De “mensajes de error 0.0.0.0 de la dirección IP duplicada” del Troubleshooting

Este documento describe un problema que se encuentra cuando un mensaje de error de **0.0.0.0 de la dirección IP duplicada** es recibido por los clientes que funcionan con las versiones de Microsoft Windows Vista y posterior. Los métodos que se utilizan para resolver y resolver problemas el problema también se describen.

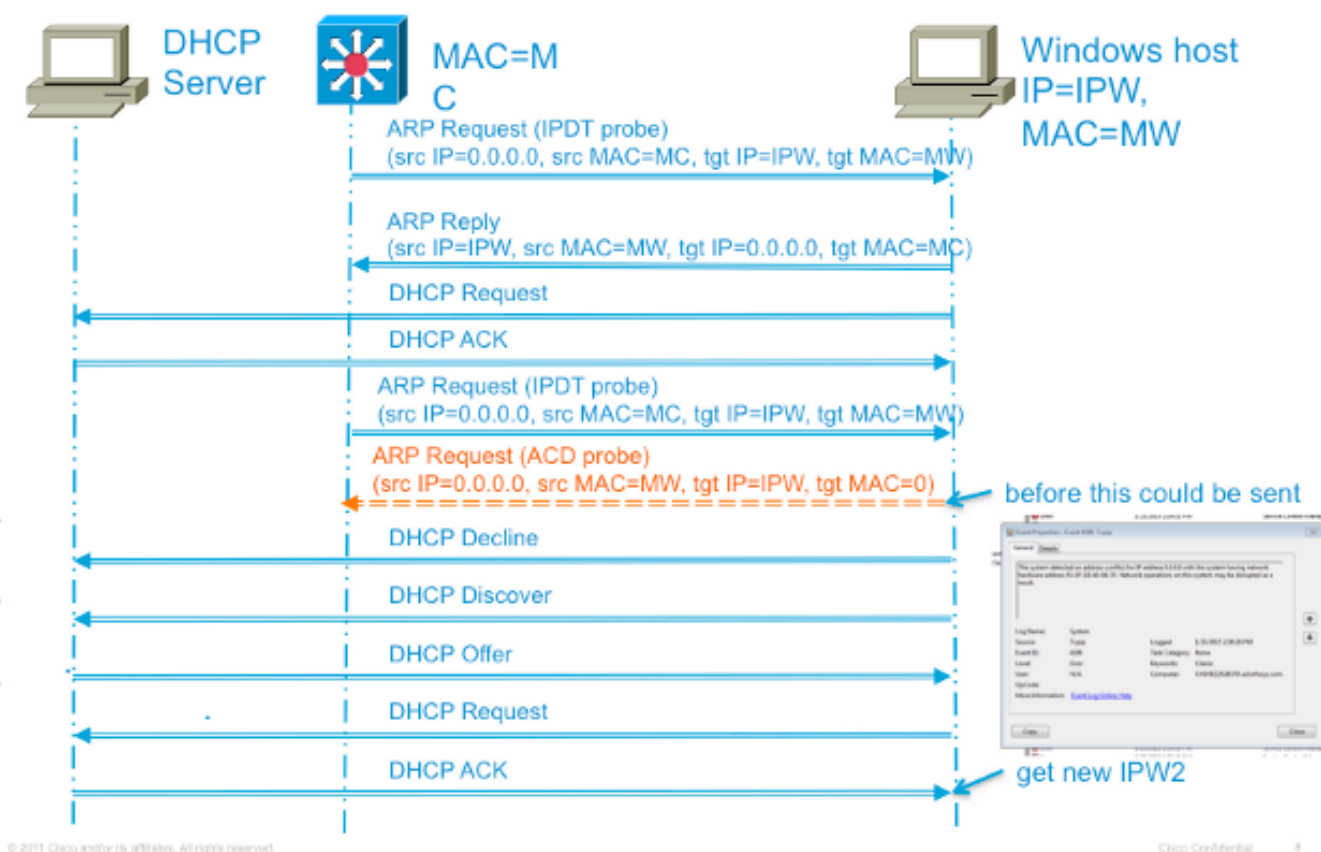
Failing Sequence Packet Flow

Si el Switch envía una sonda ARP para el cliente mientras que Microsoft Windows PC es en su fase de la detección de la dirección duplicada, después Microsoft Windows detecta la sonda como dirección IP duplicada y presenta un mensaje que una dirección IP duplicada fue encontrada en la red para 0.0.0.0. El PC no obtiene un direccionamiento, y el usuario debe liberar manualmente/renueva el direccionamiento, lo desconecta y vuelve a conectar a la red, o reinicia el PC para tener el acceso a la red.

Aquí está un ejemplo de la secuencia fallada del paquete:

- La mayoría del método eficaz que se utiliza para prevenir este problema es configurar el Switch de modo que envíe un NON-RFC la sonda obediente ARP a la fuente la sonda de la interfaz virtual del Switch (SVI) en el VLA N donde reside el PC. Si un SVI se configura para el VLA N y cualquiera de los dos comandos que siguen se utilizan, después la dirección IP del remitente en las sondas IPDT nunca será 0.0.0.0. Así, es cierto que no ocurrirá el error de dirección IP duplicada.

- La alternativa primaria NON-SVI que se utiliza para trabajar alrededor del problema es retrasar la sonda del Switch de modo que Microsoft Windows tenga tiempo para acabar la detección de la dirección IP duplicada. Esto es eficaz solamente en los puertos de acceso y los escenarios de la conexión. Ingrese este comando para retrasar la sonda:
