Troubleshooting de Loops de ruteo de Cisco Express Forwarding

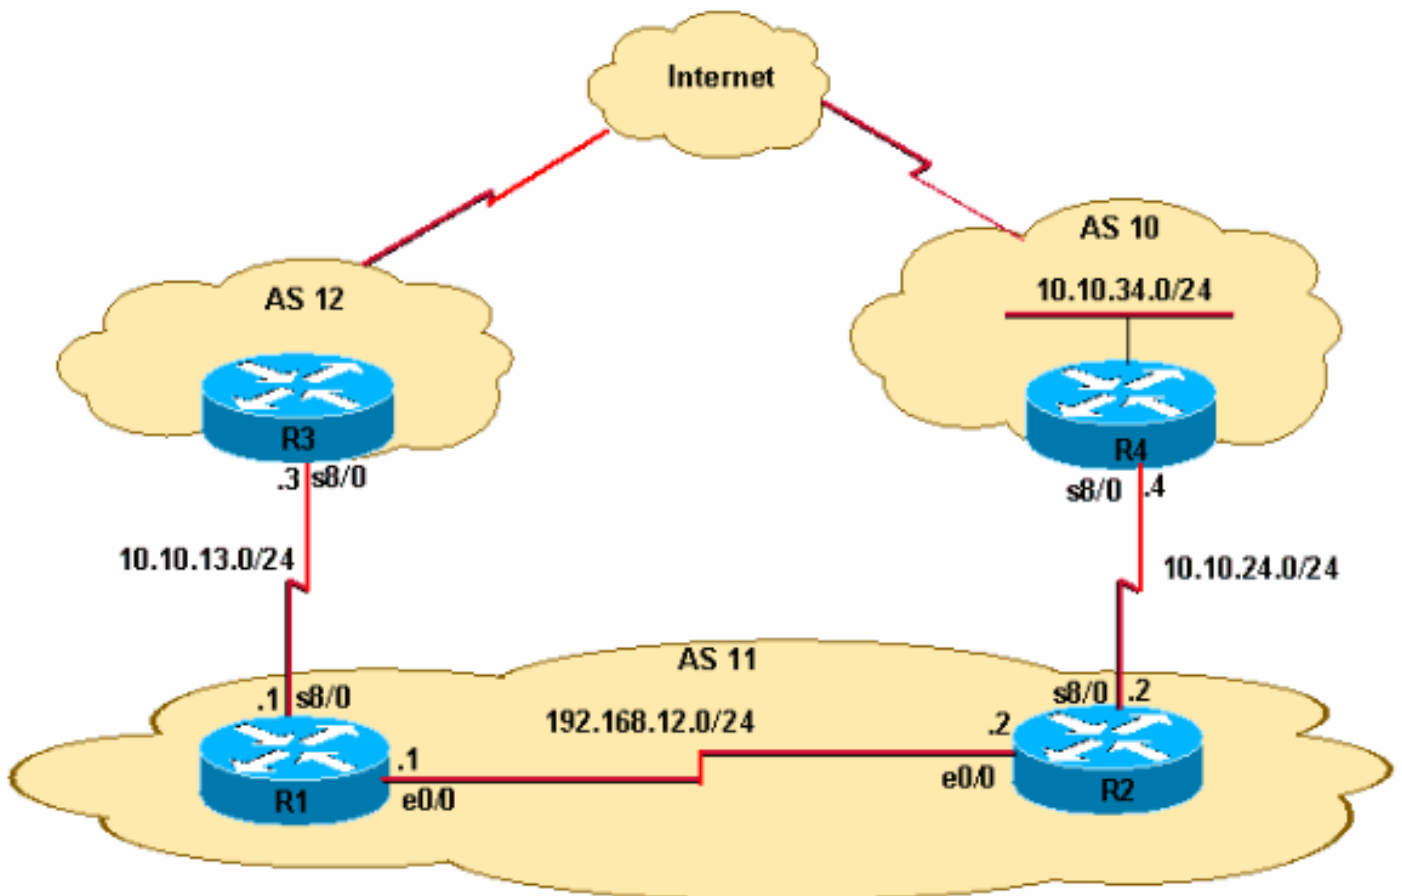
Diagrama de la red

El r1 del router conecta con el R3 vía el serial 8/0, y el r2 del router conecta con el R4 vía el serial 8/0. El r1 y el r2 están conectados vía el Ethernet0/0, pues esta figura muestra.

- R2 recibe actualizaciones del prefijo del protocolo de pasarela de frontera externa (eBGP) para 10.10.34.0/24 desde R4. El r2 propaga este prefijo al r1 vía el Internal BGP (iBGP).
- El r2 tiene una Static Default ruta (0.0.0.0/0) esas puntas a la dirección IP 10.10.24.4 del serial 8/0 R4.
- El r2 también tiene una ruta flotante predeterminado de la salvaguardia (Ethernet0/0 de 0.0.0.0 0.0.0.0 de la ruta de IP 10) esas puntas a las interfaces Ethernet 0/0 a los paquetes de Routes si la conexión en serie entre el r2 y el R4 falla.
- El r1 tiene una ruta predeterminado esas puntas al serial 8/0 R3 con la dirección IP 10.10.13.3.
