Resolución de Problemas de MAC Flaps/Loop en Switches Cisco Catalyst

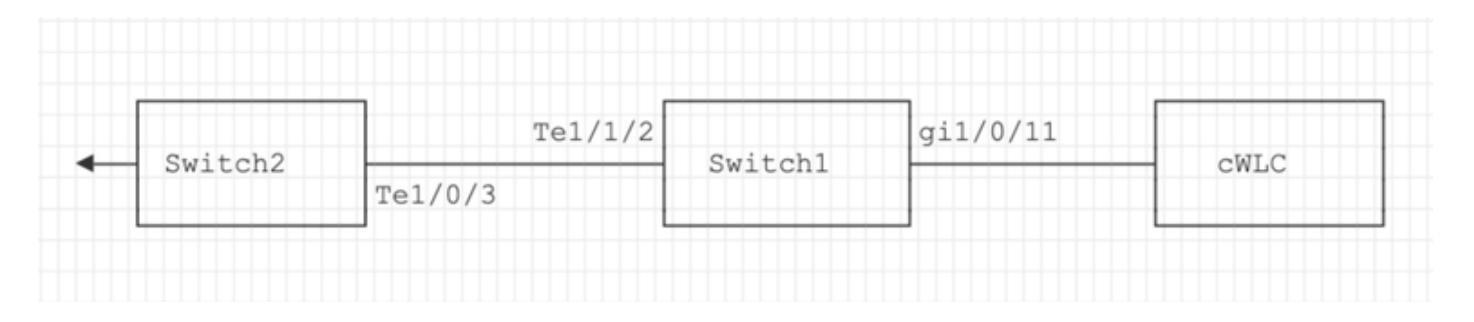
Topología

El controlador eWLC está experimentando una pérdida de conectividad con el gateway, y las caídas de paquetes están impidiendo que los AP se unan al controlador.

Se verificó que el ID de Virtual Router Redundancy Protocol (VRRP) del Switch 2 y el eWLC eran iguales, lo que resultó en la generación del mismo MAC virtual por parte del VRRP.

El problema se resolvió después de cambiar la instancia de VRRP en el WLC, lo que estaba causando una MAC duplicada en el switch que conducía a una pérdida de conectividad con el gateway y caídas de paquetes, lo que impedía que los AP se unieran al controlador.

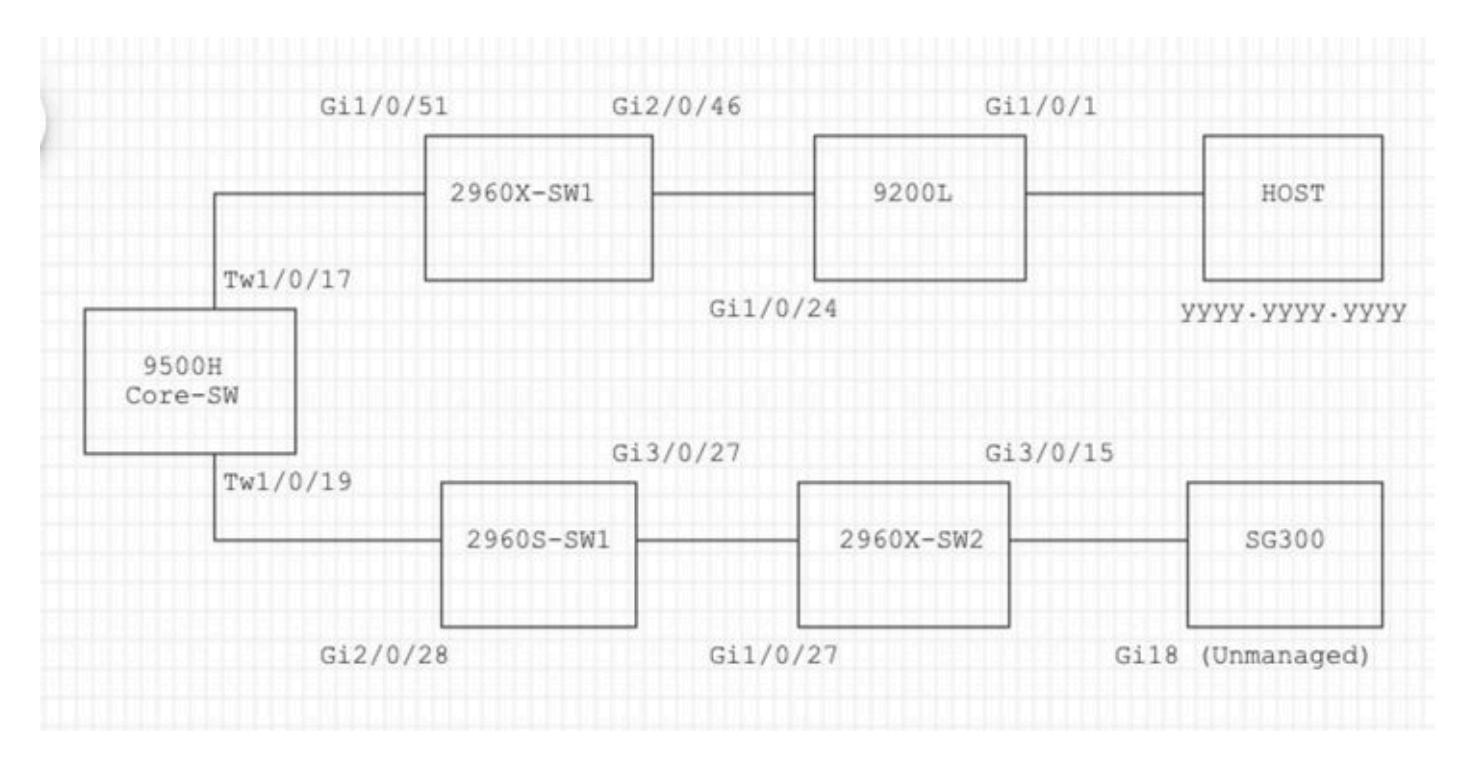
Topología

Algunos de los servidores son inaccesibles o experimentan una latencia o caídas significativas.

Se observaron inestabilidad de MAC debido al switch SG300 (no gestionado) conectado a la red.

El problema de inestabilidad de MAC se resolvió apagando el puerto conectado al switch no administrado SG300.
