# Configure el indicador luminoso LED amarillo de la placa muestra gravedad menor del ML-series para envolver el anillo de paquetes flexible durante la degradación de señal

Este documento describe cómo configurar el indicador luminoso LED amarillo de la placa muestra gravedad menor del ML-series de Cisco para envolver el anillo de paquetes flexible (RPR) cuando usted hace frente a la degradación de señal.

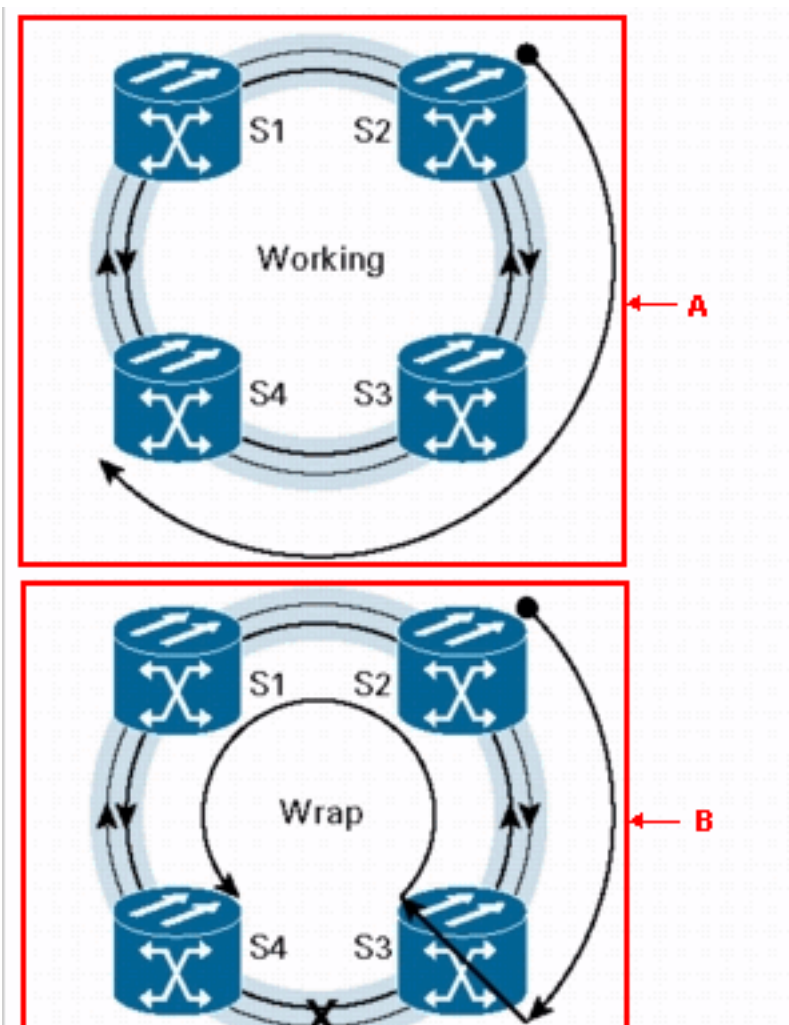
**Cuadro 1 – El embalaje del ML-series RPR de Cisco**

[El cuadro 1](#) representa un ejemplo para envolver. El tráfico del S3 al S4 atraviesa dos Nodos en la condición normal (véase la flecha A en el [cuadro 1](#)). La trayectoria es S3 > S4. La falla de link entre el S3 y el S4 da lugar a un abrigo, y el tráfico del S3 al S4 atraviesa cuatro Nodos, S3 > s2 > s1 > S4 (véase la flecha B en el [cuadro 1](#)).

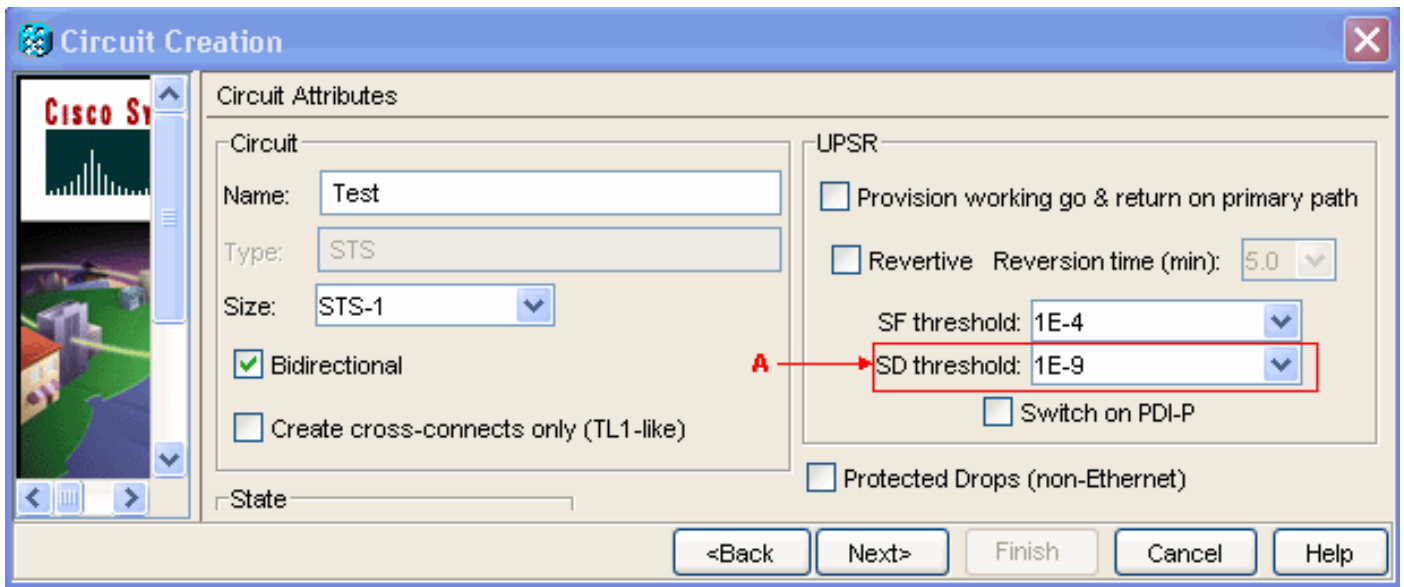
### **Cuadro 3 – Fije el umbral SD**

Usted puede fijar el umbral SD cuando usted crea un nuevo circuito (véase la flecha A en el [cuadro 3](#)).

Los valores predeterminados para los defectos del activador POS no incluyen ber\_sd\_b3. Después de que usted agregue este comando, los abrigos del ML-series RPR cuando se alcanza el umbral SD.
