El circuito STM4 falla durante el transporte a través de un portador del otro vendedor

Este documento describe una razón del error del STM-4 subir durante el transporte a través de la red de un proveedor de servicio. Este documento también proporciona una solución al problema.

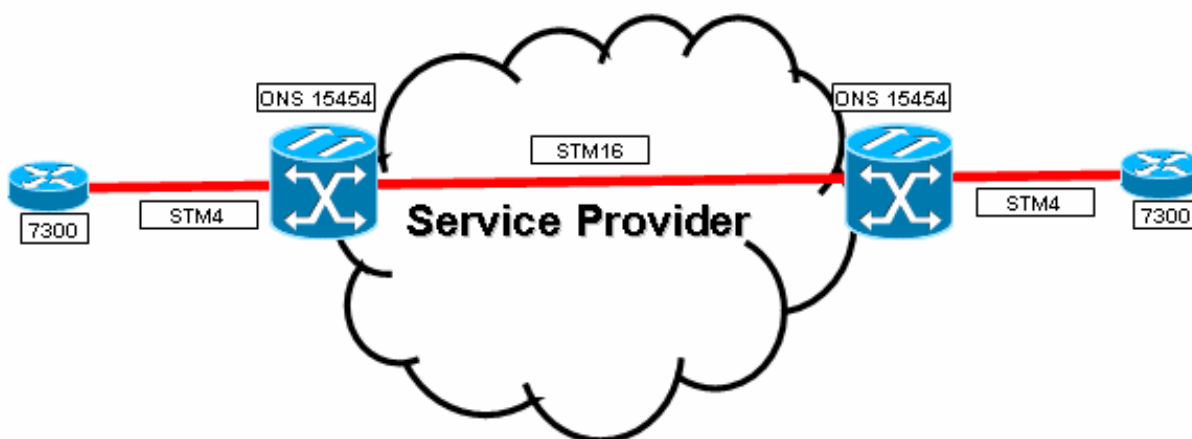
Cuadro 2 – Topología

Dos ONS15454E Nodos con el TCC2P y STM16 la versión 6.0 del funcionamiento ONS15454 de la estructura básica. Cuando usted intenta a crear una punta-a-punta STM-16 que transporte los datos sobre la red SDH de un proveedor de servicio, la red STM-16 no puede sincronizar a través de la red del otro vendedor (véase el [cuadro 2](#)).

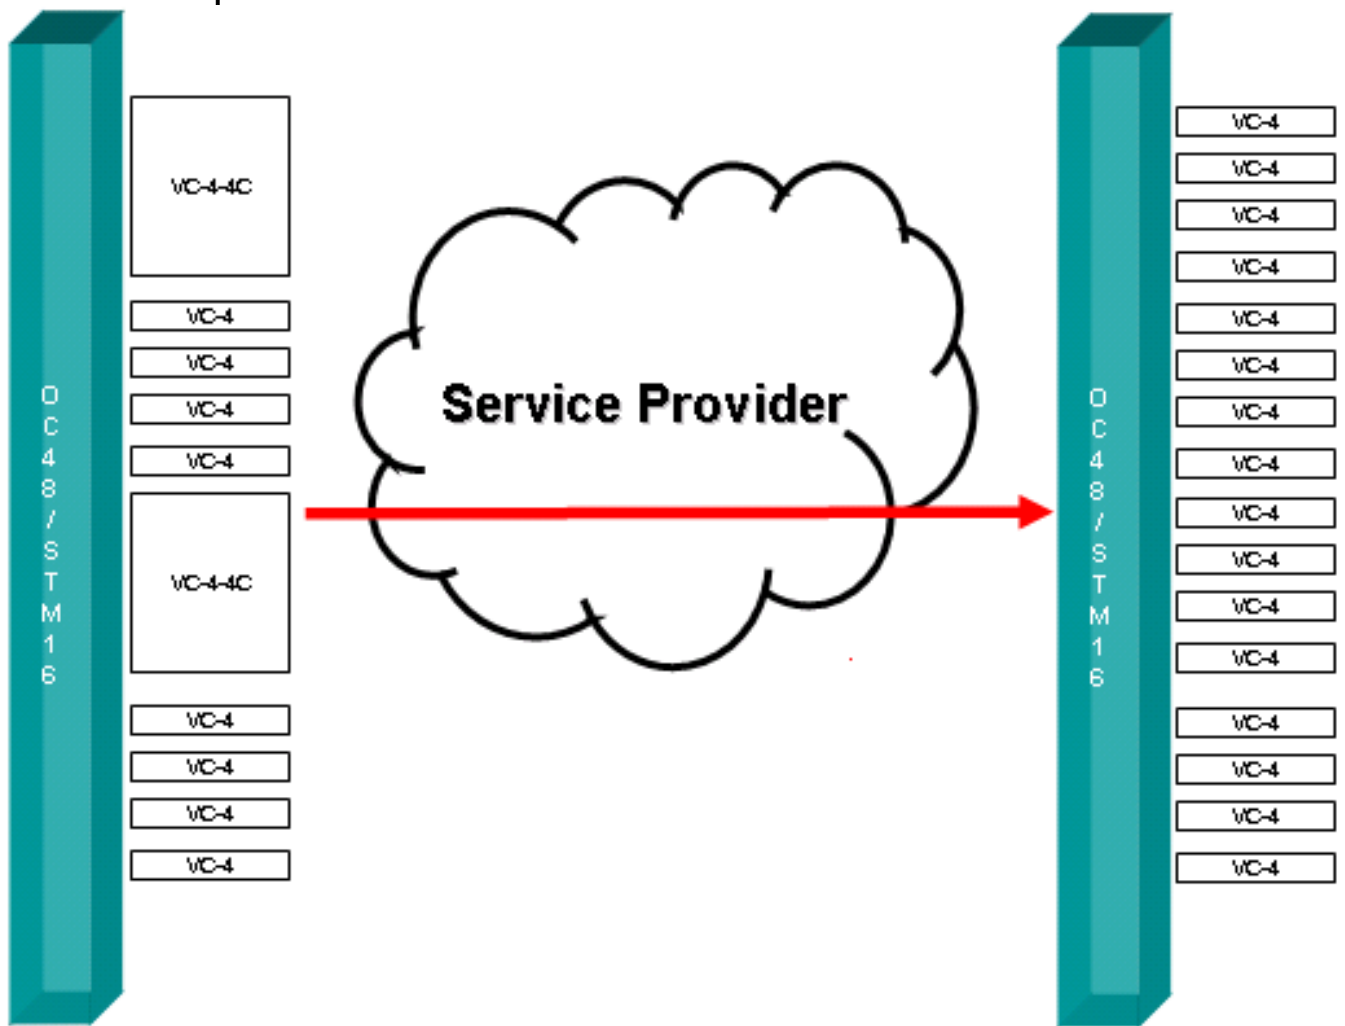
Cuadro 3 – Transporte incorrecto

El proveedor de servicio necesita canalizar el STM-16 exactamente mientras que los circuitos se crean en los nodos ONS. Si el proveedor de servicio no canaliza el STM-16 correctamente, sólo el primer circuito actúa (véase el [cuadro 3](#)).
