Error crear el circuito entre el indicador luminoso LED amarillo de la placa muestra gravedad menor CE en el indicador luminoso LED amarillo de la placa muestra gravedad menor ONS15310 y ml en el ONS15454

Este documento describe por qué la creación de circuito falla entre la placa Ethernet del CE-Series del Cisco ONS en el Cisco ONS 15310-CL y el indicador luminoso LED amarillo de la placa muestra gravedad menor del ML-series de Cisco en el Cisco ONS 15454.

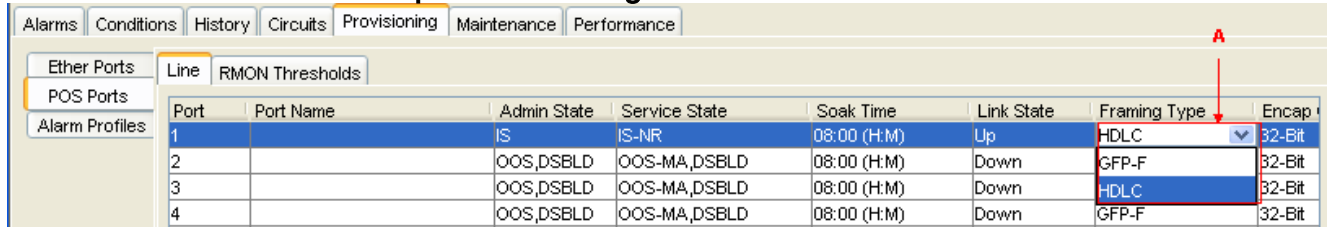
Figura 2: Configuración del puerto en el indicador luminoso LED amarillo de la placa muestra gravedad menor de las CE-series

La discordancia de encapsulado en los puertos POS entre el indicador luminoso LED amarillo de la placa muestra gravedad menor de la placa Ethernet y del ML-series del CE-Series causa el error. Ambos indicadores luminosos LED amarillo de la placa muestra gravedad menor soportan la encapsulación del GFP-F y LEX (HDLC). Si el puerto POS en un indicador luminoso LED amarillo de la placa muestra gravedad menor se configura para utilizar la encapsulación del GFP-F, y el puerto POS en el otro indicador luminoso LED amarillo de la placa muestra gravedad menor se configura para utilizar la encapsulación LEX, la creación de circuito entre estos dos indicadores luminosos LED amarillo de la placa muestra gravedad menor falla.

1. Inicie sesión al Cisco Transport Controller (CTC).
2. Vaya a la vista de la placa del CE-Series.
3. Seleccione el **aprovisionamiento > el POS virá hacia el lado de babor > línea**.
4. Seleccione el HDLC o el GFP-F de la lista desplegable del tipo de alineación de tramas (véase la flecha A en el [cuadro 2](#)).

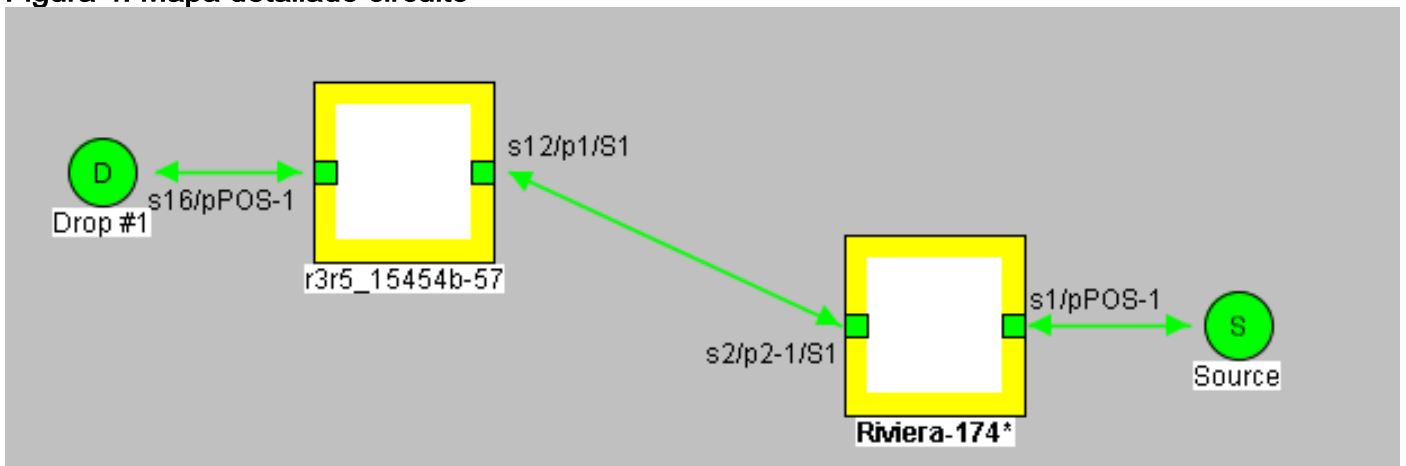
Figura 4: Mapa detallado circuito

Si ambos puertos se configuran con la misma encapsulación usando el HDLC o el LEX, el circuito sube con éxito (véase el [cuadro 4](#)).
