# Árbol de fallas de errores de paridad de ESR PRE1 10000

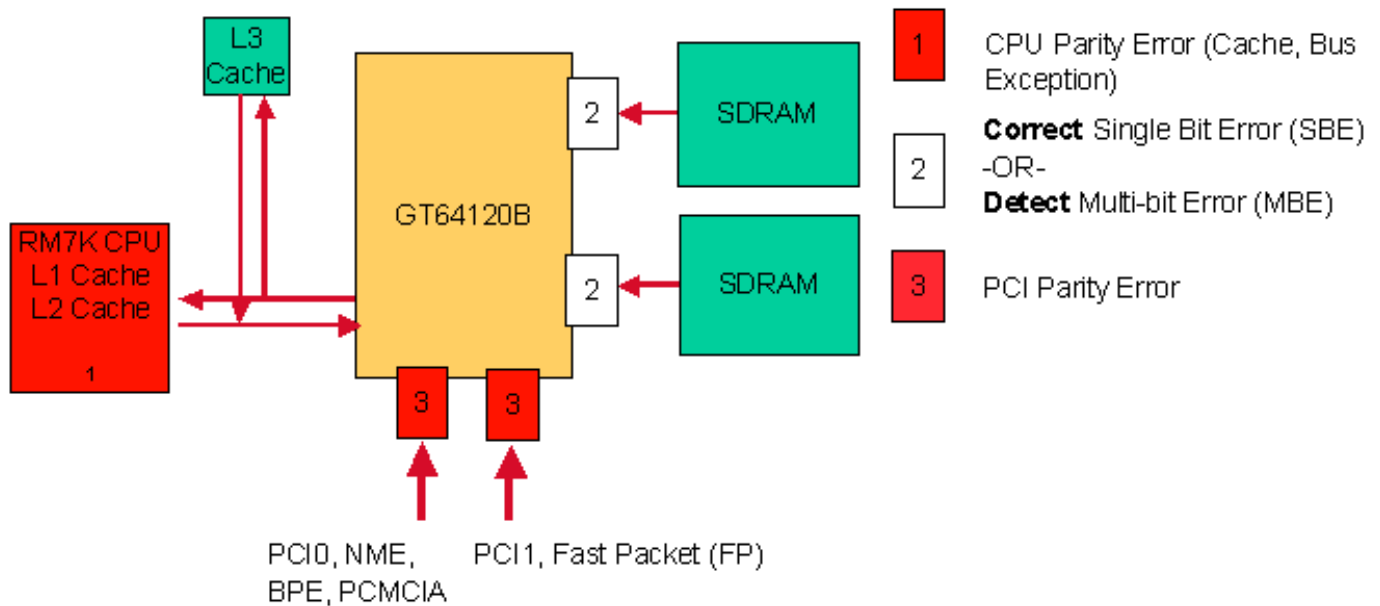
El siguiente diagrama describe la parte de la arquitectura PRE1 RP que puede tener errores de paridad/ECC.

The red boxes and lines indicate paths the PRE1 will detect parity and white detect and correct Single bit ECC errors.

PRE1 RP utiliza corrección de error único y detección de error de bits múltiples ECC (corrección de código de error) para compartir memoria (SDRAM). Un solo error binario en la memoria SDRAM se corrige en forma automática y el sistema sigue funcionando normalmente.

Un error de bits múltiples en SDRAM es un evento fatal, que causa una excepción de error de memoria caché o error de bus ocurrir. El resto de la memoria y los bus en el sistema utilizan la detección de paridad de un solo bit. Los errores de un único bit en 1 y 3 del diagrama anterior son fatales y hacen que el router se reinicie.

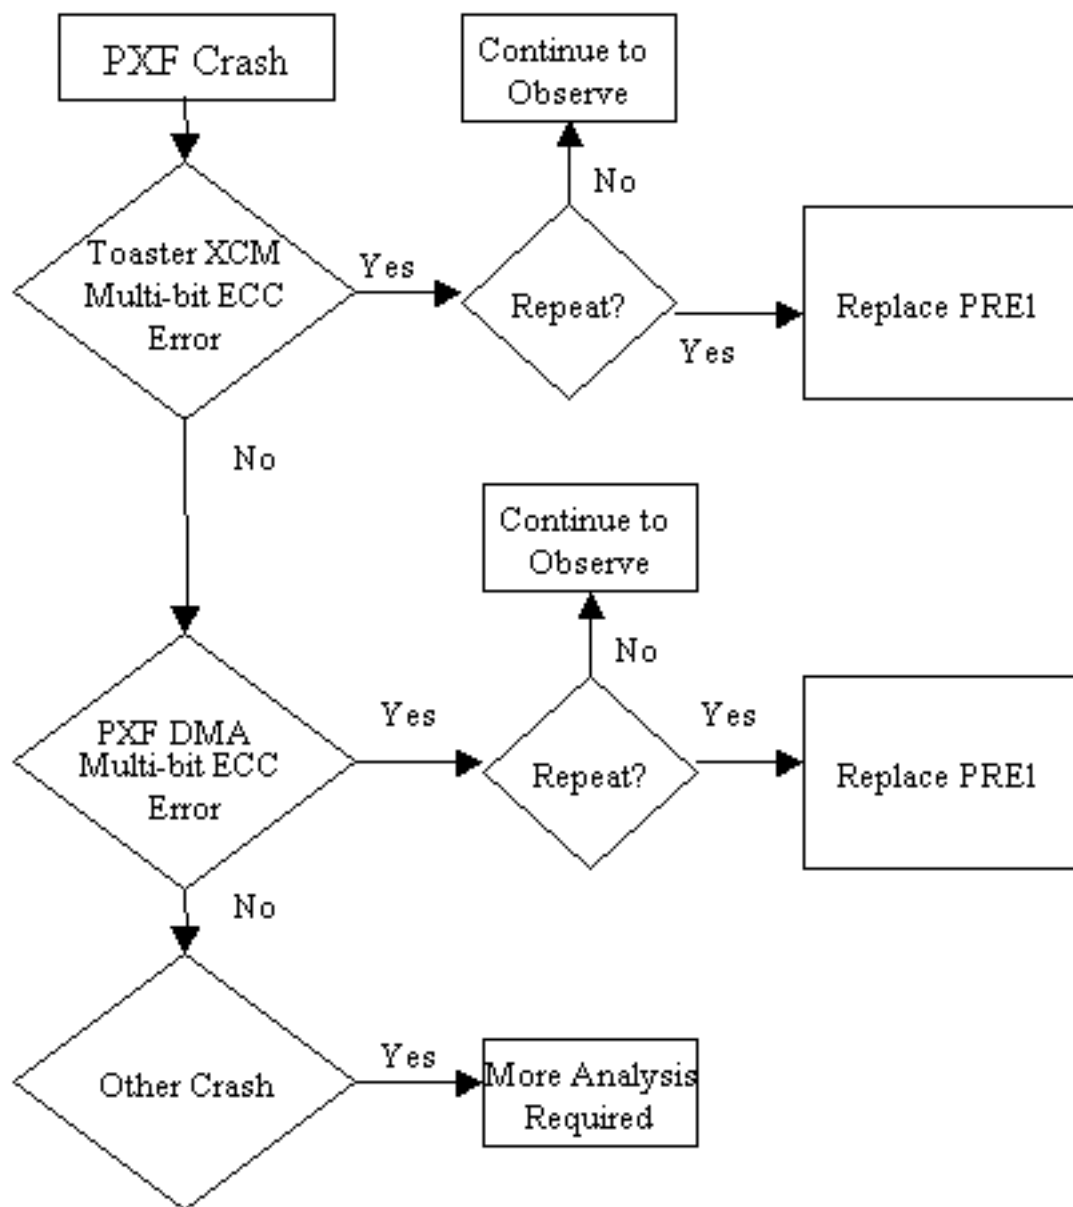
El siguiente diagrama le ayuda a determinar qué componente de la serie ESR PRE1 FP de Cisco es responsable de los mensajes de error de ECC.
