Árbol de fallas de errores de paridad de 10000 ESR PRE2

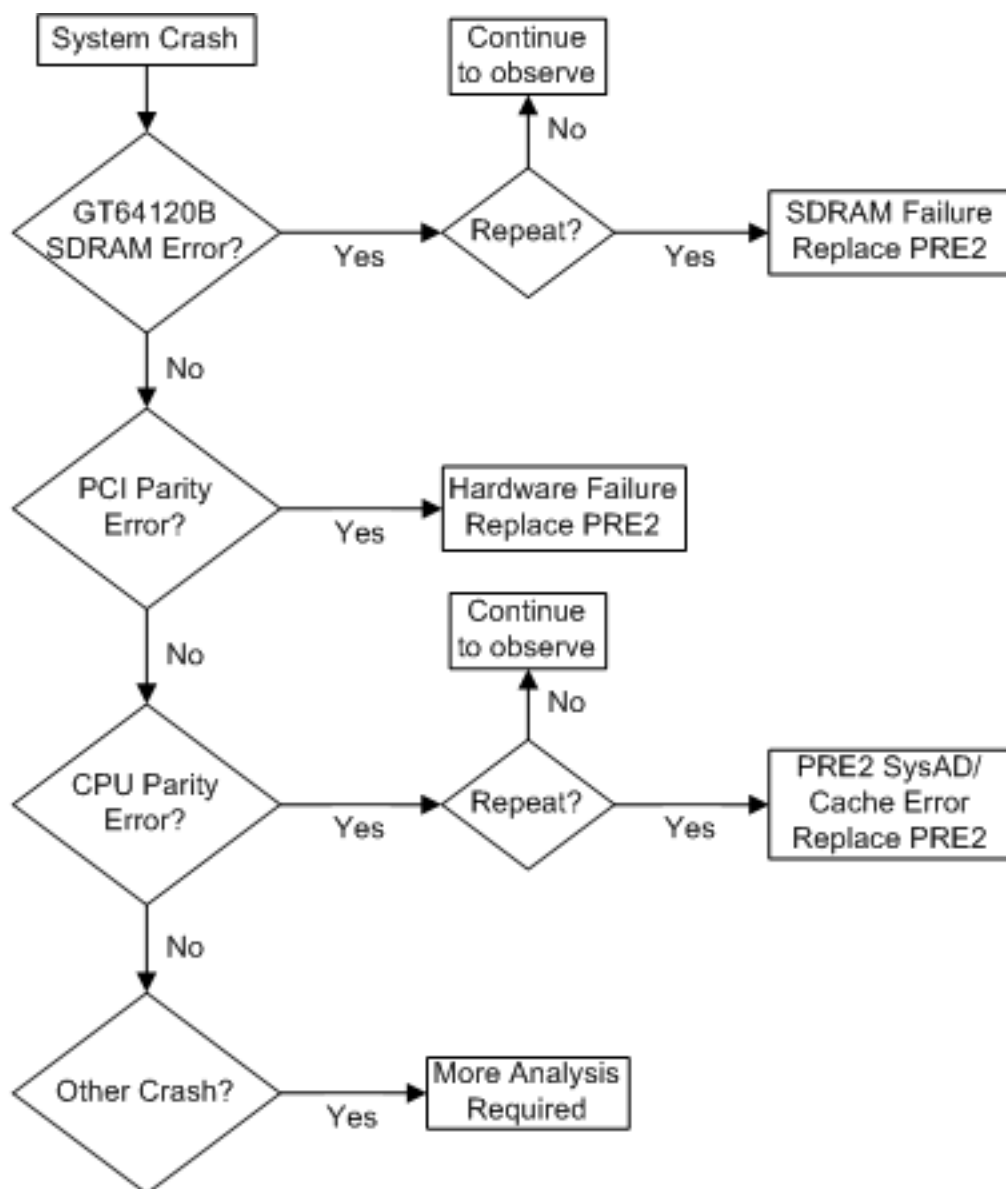
Las Cisco 10000 Series ESR PRE2 consisten en dos placas de circuito: el (RP) y el Forwarding Processor (FP) del Route Processor. El organigrama abajo puede ayudarle a determinar qué componente de un ESR PRE2 es responsable de la paridad o de los mensajes de error del código corrector de error (ECC) en el Route Processor.

Nota: Capture y registre el `show tech-support command output` y los registros de la consola, y recoja todo el [RMtermcode = 3 nfw](#) y archivos del pxf_crashinfo durante la paridad o los eventos de error ECC.

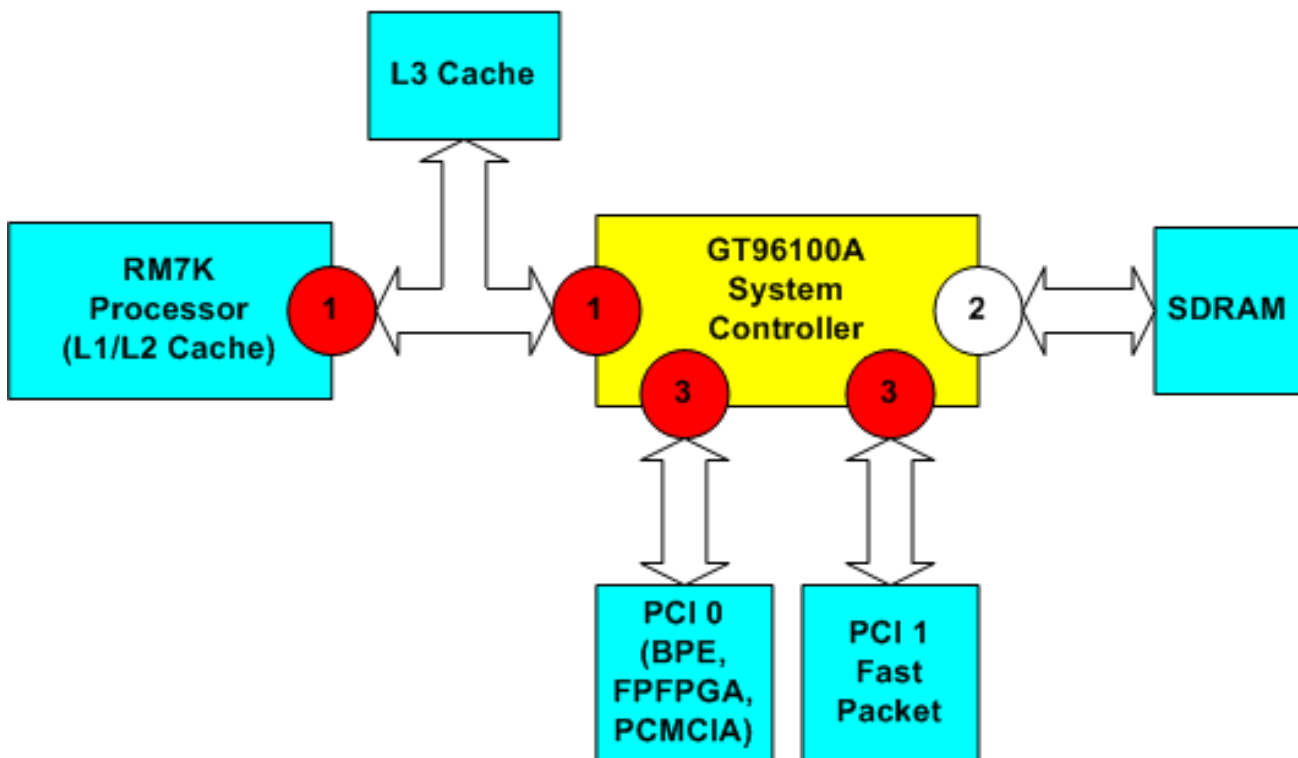
El diagrama siguiente describe la porción de la arquitectura PRE2 RP que puede experimentar la paridad o los errores ECC.

The **red** circles indicate paths where the PRE2 will detect parity.

The white circle indicates the path where single-bit errors will be detected and corrected.

- 1** CPU Parity Error (Cache, Bus Exception)
- 2** SDRAM Correct single-bit errors (SBEs) OR Detect multi-bit errors (MBEs)
- 3** PCI Parity Error

El PRE2 RP utiliza la corrección del error de un solo bit (SBE) y el ECC de detección del error de bits múltiples (MBE) a memoria compartida (SDRAM). Un SBE en SDRAM se corrige automáticamente, y el sistema continúa actuando como normal.

Un MBE en SDRAM es un evento fatal, que causa una excepción de error de memoria caché o error de bus ocurrir. El resto de la memoria y los buses en el sistema utilizan la detección de paridad de un solo bit. Los SBE en 1 y 3 en el diagrama antedicho son fatales y hacen al router reajustar.

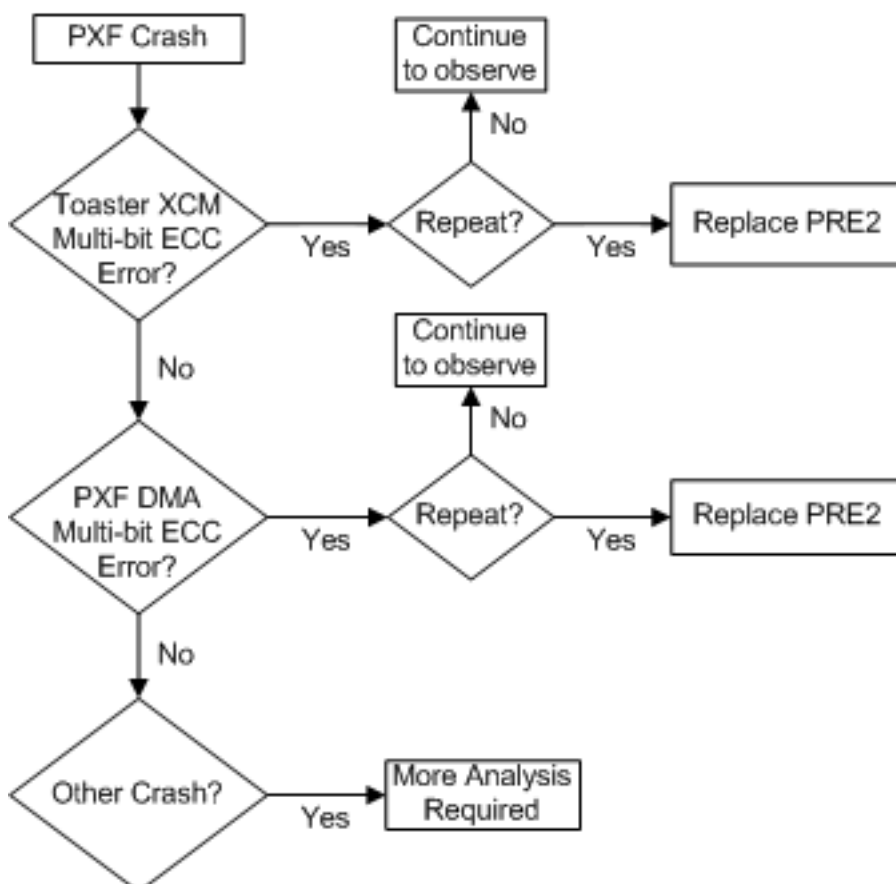
El diagrama siguiente le ayuda a determinar qué componente de las Cisco 10000 Series ESR PRE2 FP es responsable de los mensajes de error ECC:
