Solución de problema de tarjetas de interfaz de voz no reconocidas en routers Cisco 1750, 1751 y 1760

Este documento explica cómo resolver problemas de un router Cisco 1750, 1751 o 1760 que no reconoce las Tarjetas de interfaz de voz (VIC).

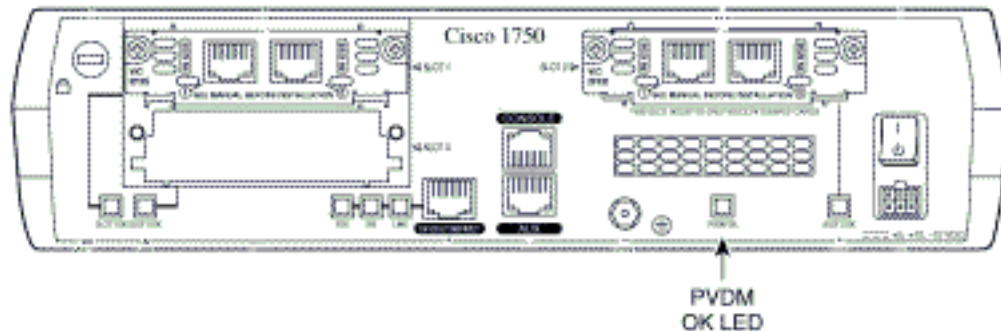
4. Si el router no reconoce el VIC, verifique que el indicador luminoso LED PVDM OK esté encendido. El PVDM OK LED indica que un PVDM está correctamente insertado en una ranura de tarjeta PVDM. En los 175x Router, la AUTORIZACIÓN LED PVDM está en el panel posterior, pues este diagrama
