# Solución de problema de tarjetas de interfaz de voz no reconocidas en routers Cisco 1750, 1751 y 1760

Este documento explica cómo resolver problemas de un router Cisco 1750, 1751 o 1760 que no reconoce las Tarjetas de interfaz de voz (VIC).

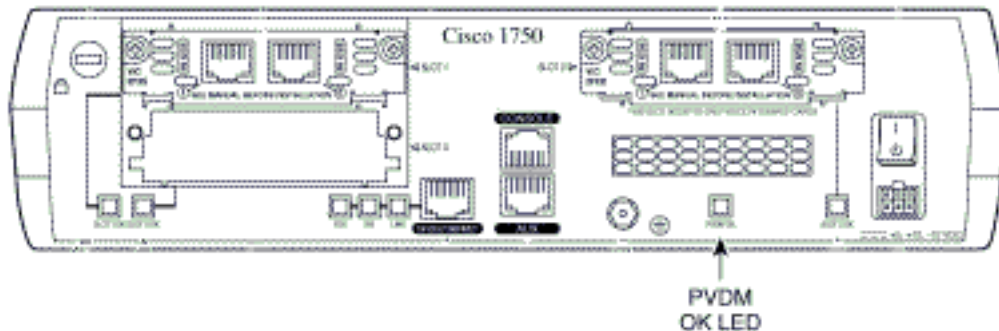
4. Si el router no reconoce el VIC, verifique que el indicador luminoso LED PVDM OK esté encendido. El PVDM OK LED indica que un PVDM está correctamente insertado en una ranura de tarjeta PVDM. En los 175x Router, la AUTORIZACIÓN LED PVDM está en el panel posterior, pues este diagrama

muestra:

- Si el indicador luminoso LED del PVDM OK no está encendido, verifique que un PVDM esté instalado en al menos una ranura PVDM de la placa madre 175x ó 1760. Utilice el mostrar información del comando cisco ios software show diag para sobre las interfaces de hardware. Esta salida muestra un PVDM-8 instalado (2 DSPs) en un Cisco 1750: **Note:** Algunos problemas conocidos existen con el **comando show diag** que puede producir los resultados engañosos en este paso. Vea la sección de los [problemas conocidos de](#) este documento para más información.

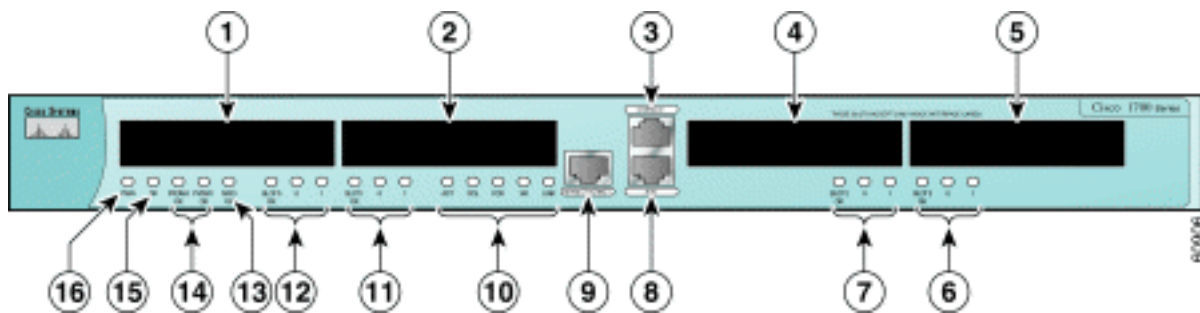
El Cisco 1760 tiene dos PVDM LED ACEPTABLE, 0 y 1. Hay uno para cada slot de placa PVDM. Estos LED están en el panel frontal. El número 14 los indica en este diagrama:
