# Solución de problemas de IOS XE SD-WAN Upgrade Failure: Espacio insuficiente

Este documento describe el proceso para diagnosticar y resolver el problema cuando falla una actualización SD-WAN de Cisco IOS® XE debido a una capacidad de almacenamiento insuficiente.

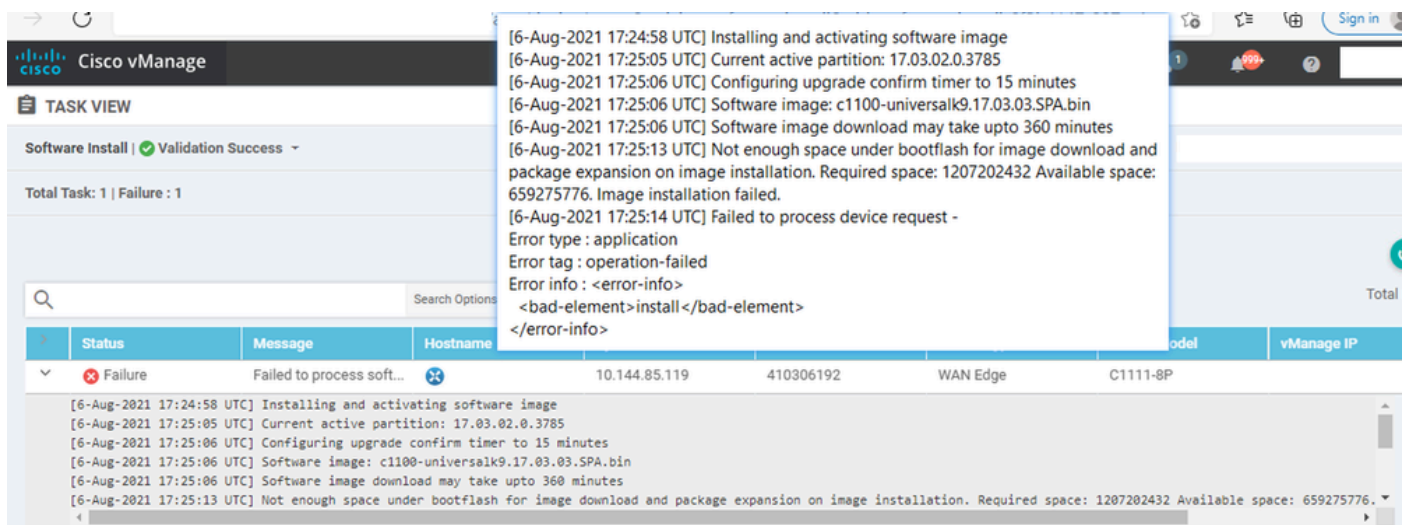
Imagen1

```
for image download and package expansion on image installation. Required space: 1207202432 Available space: 659275776. Image installation failed.
```

3. La actualización falla como se muestra en estas imágenes:

1. Eliminar archivos innecesarios con este comando:

Paso 1. Habilite IOx.

Paso 2. Ejecute el siguiente comando para mover el registro IOx de bootflash a flash.

Paso 3. Deshabilitar IOx.
